**Fastighetsuppgifter**

Furuby 11:43

Furuvägen 1

| Besiktningsdatum | 2025-03-04 |

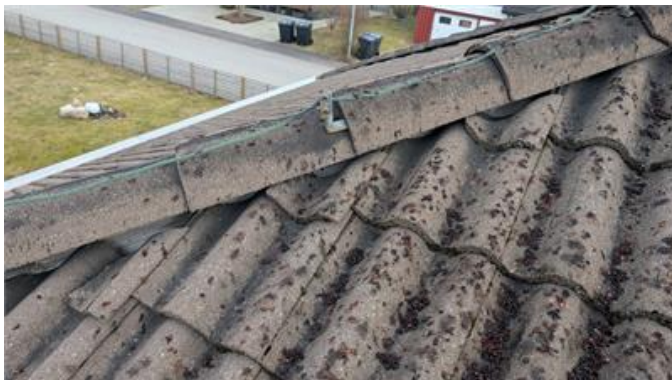
**Tak:** Taket har äldre standard och takpappen och takpannornas tekniska livslängd anses vara passerad. Takkonstruktionen är otät i dess takvinklar vilket medför att vatten letar sig förbi yttertaket. Stickprovskontroller av undertak visade inga fuktskador i läkt eller papp. Vill man undvika takbyte i närtid rekommenderas att pannor återmonteras, några byts ut samt att nocktätning monteras i alla takvinklar.

Tak: Takkonstruktionen är otät i dess takvinklar vilket medför att vatten letar sig förbi yttertaget.

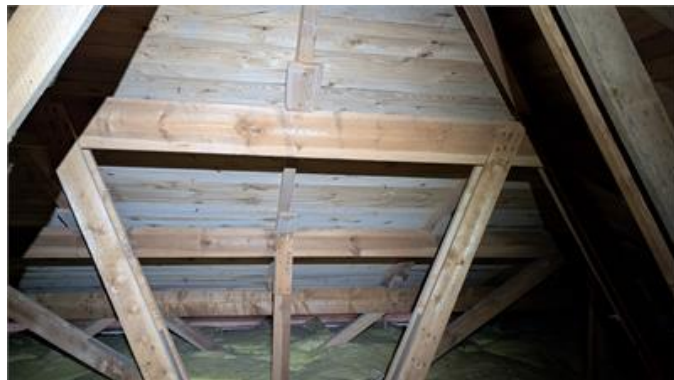
**Vind:** Mikrobiell tillväxt förekommer på underlagstak. Bedöms bero på att vinden ventileras med ogynnsam utomhusluft periodvis. Inget som lett till skada eller kräver vidare åtgärd i dess nuvarande omfattning.

Vind: Mikrobiell tillväxt förekommer på underlagstak. Bedöms bero på att vinden ventileras med ogynnsam utomhus luft periodvis. Inget som lett till skada eller kräver vidare åtgärdsbehov i dess nuvarande omfattning.

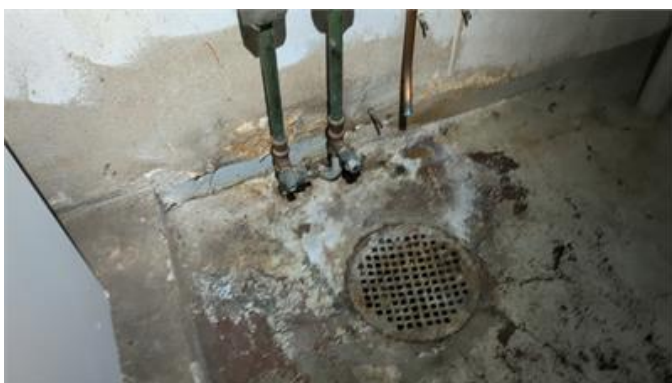
| Besiktningsresultat | | | | | |
|---|---|---|---|---|---|
| Pannrum | | X | | | Golvbrunn är rostangripen. Vattenledningar anslutande till utmynnande spillvatten är rostangripna. |

Pannrum: Vattenledningar anslutande till utmynnande spillvatten är rostangripna.

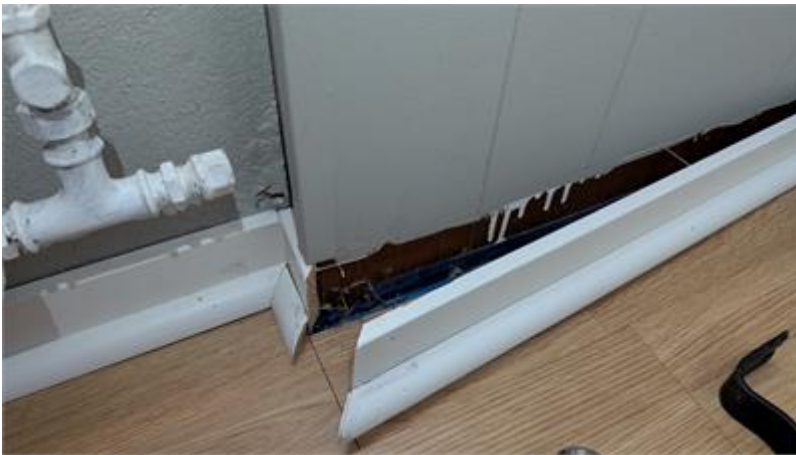
| Byggnadsdel | Källare: Sovrum 4 |

Lokalt putssläpp och förhöjd fuktindikering mot yttervägg. Stickprovskontroll visade fuktkvot på 20 % i utreglad vägg. Det kritiska gränsvärdet för mikrobiell tillväxt anges till 17% fuktkvot (FK). Uppfuktad material avger mikrobiell lukt.

Förhöjd fuktindikation har noterats, orsak och omfattning bör fastställas för bedömning av vidare åtgärd.

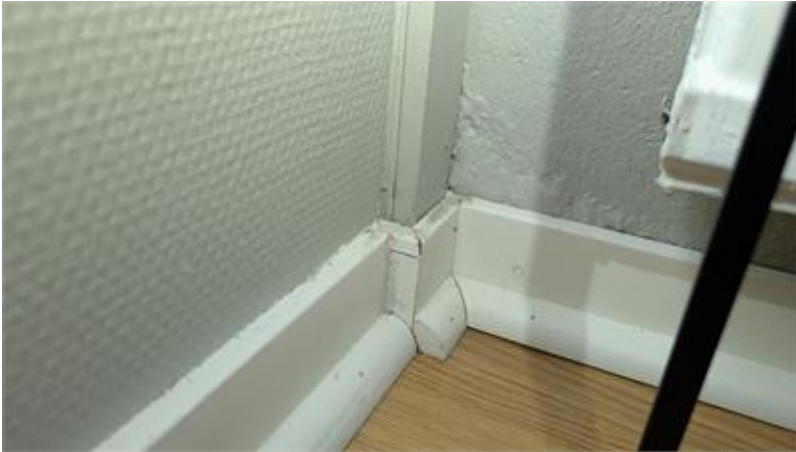
| Byggnadsdel | Källare: Sovrum 5 |

Lokalt putssläpp och förhöjd fuktindikering mot yttervägg. Stickprovskontroll visade fuktkvot på 18 % i regel till innervägg som har kontakt med murverk. Det kritiska gränsvärdet för mikrobiell tillväxt anges till 17% fuktkvot (FK).

Förhöjd fuktindikation har noterats, orsak och omfattning bör fastställas för bedömning av vidare åtgärd.
