Fastighetsbeteckning  
Kalvsviks-Hagstad 1:4  
Adress  
Hagstad Granelund 1  
355 96 Kalvsvik

Uppdragsnummer G32092  
Besiktningdatum 2025-02-28  
Besiktningföretag OBM Kronoberg AB  
Besiktningförrättare Pauline Petersson  
Närvarande Fastighetsägaren  
Giltig till och med 2026-02-28

Byggnadsbeskrivning 1 ½ plans hus med källare	Byggnadsår 1908
Till eller ombyggnad 1955	Övrigt Övrig fristående byggnad besiktigades inte

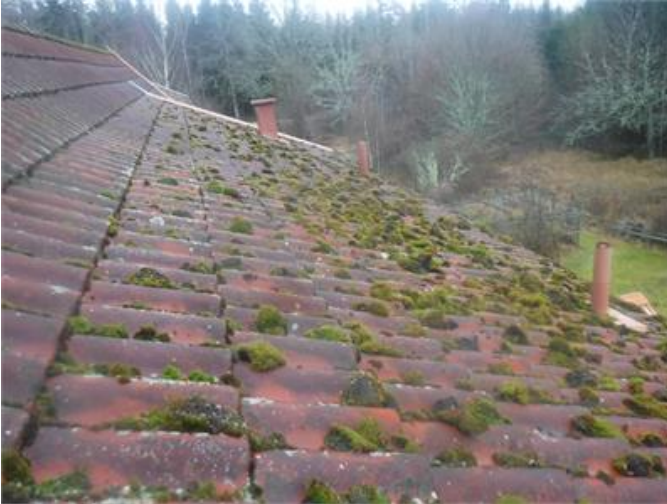
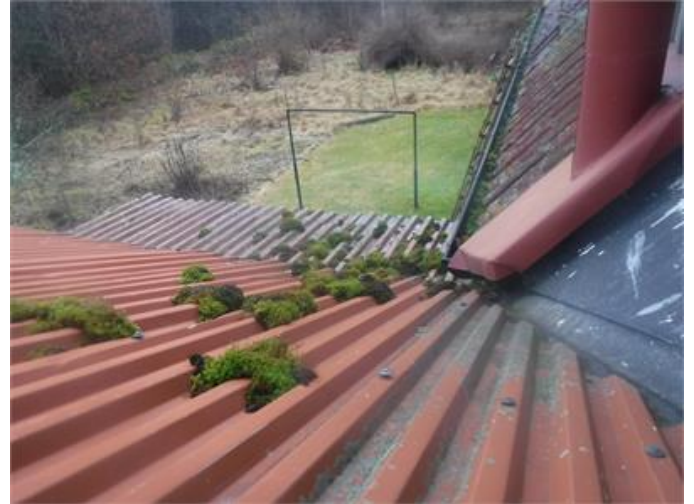
Taken är besiktigade från stegen på taket. Sadeltak och takkupa är klädda med betongpannor och har undertak av trä och underlagspapp. Rikligt med mosspåväxt noterades på takkuporna vilket rekommenderas rensas bort. Det mindre plåttaket ovanför tvättstugan är i behov av underhåll/renovering då det förekommer mosspåväxt och spikar som "rest sig" och tätar inte mot takplåten. Taket ovanför entrén till lägenheten är i behov av byte.

Tak: Sadeltak klätt med betongpannor och en tillbyggd del är klätt med plåt, se vidare under kommentarer och riskanalys på sida 5.

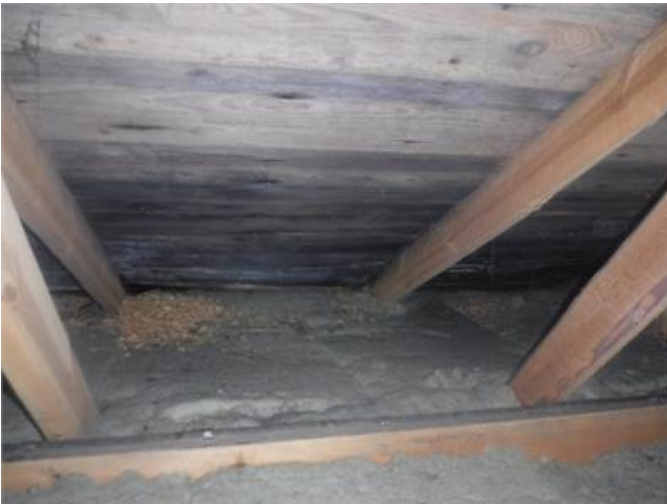
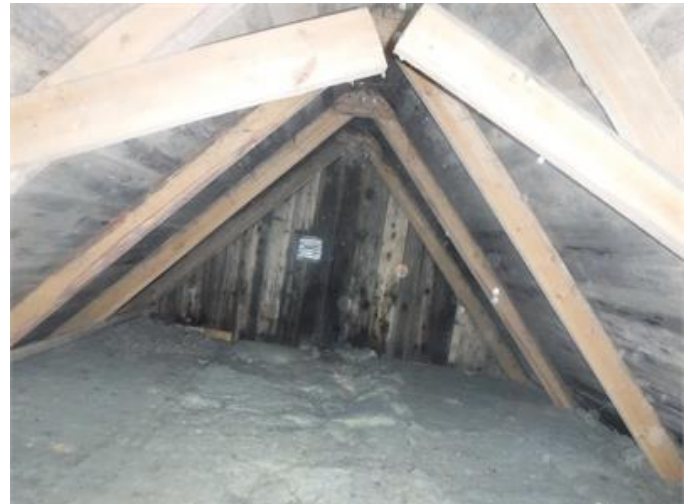
Det förekommer mikrobiella tillväxter och rötskador på insidan av yttertaket (svallbrädor) och gavelspetsar. Oftast beror mikrobiella tillväxter på svallbrädor att det vintertid, på grund av otätheter i bjälklaget/ångspärren, kan leta sig upp varm fuktig luft från inomhusmiljön som kondenserar mot svalare ytor. Att åtgärda husets inomhusventilation och säkerställa tätheten i vindbjälklaget reducerar fuktbelastningen mot vinden. Det rekommenderas en vidare undersökning av orsaken till och omfattningen av skadorna för bedömning av åtgärder.

Vind: Det förekommer mikrobiella tillväxter och rötskador på insidan av yttertaket (svallbrädor). Se vidare under kommentarer och riskanalys på sida 5.

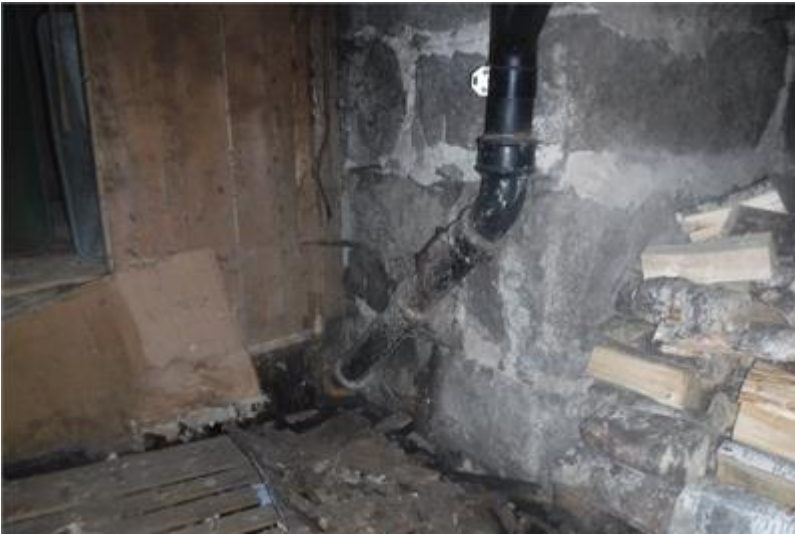
Byggnadsdel	Källare
Konstruktionsdel	Undersida av mellanbjälklag
Konstruktionsuppbyggnad	Stengrund med mellanbjälklag av trä

Kontroll av konstruktion visade fuktkvot på ca 14% i undersida av mellanbjälklag. Det kritiska gränsvärdet för mikrobiell tillväxt brukar anges till ca 16-17% fuktkvot (FK).  
Det förekommer fuktpåverkad ved och träkonstruktioner närmast betongplattan.
