**Fastighetsuppgifter**

Jakobsberg 2:1069

Betselvägen 32

| Uppdragsnummer | AB4694 |

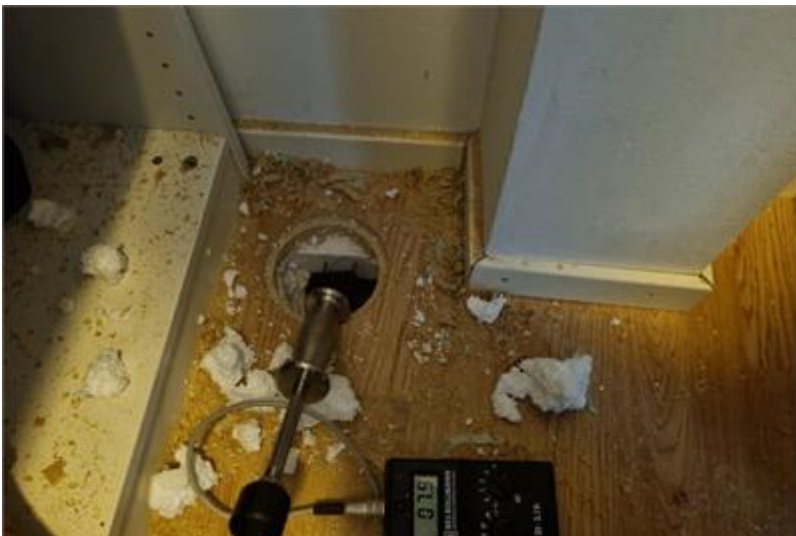
| Konstruktionsdel | Golvkonstruktioner , uppreglade golv |
| Konstruktionsuppbyggnad | Laminatgolv, stegdämpande foamduk, spånskiva, cellplast, träreglar, luftspalt, betong |

Det kritiska gränsvärdet för mikrobiell tillväxt brukar anges till ca 15-17% fuktkvot (FK) eller ca 70-75% i relativ luftfuktighet (RF).

Fuktkvot mättes via provhål i golv till ca 8-10% FK  
Relativ fuktighet låg på ca 45% RF i provhål

Stickprovskontroll indikerar inget behov av åtgärd.
