Besiktningssprotokoll

Anticimex Försäkringsbesiktning i samarbete med Fastighetsbyrån

Fastighetsbeteckning: Brunnsnäs 1:78	
Fastighetsadress: Dundervägen 2	
Postnummer: 13461	Ort: Ingarö

Besiktningdatum: 2024-10-14	Protokollnummer: 68594897
Temperatur: 11 °C	Väderlek: Molnigt
Tekniker: Fredrik Hjertzell	
E-post: fredrik.hjertzell@Anticimex.se	
Kontor: Stockholm Syd	
Närvarande: Fastighetsägare

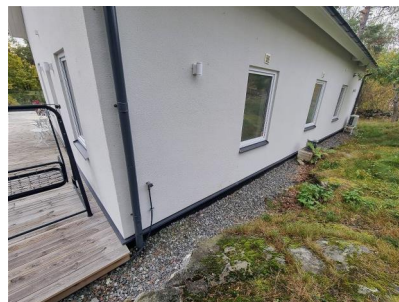
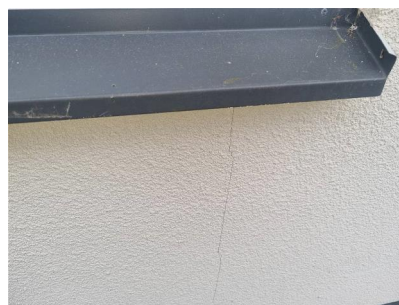
Utvändigt / Fasad

Spricka finns i fasaden.

Denna bedöms inte ha lett till bakomliggande skador.

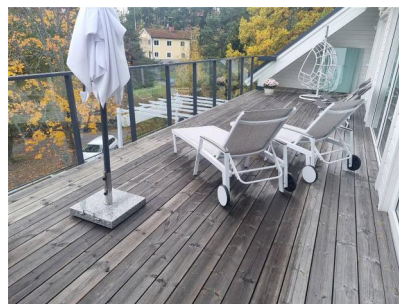
Utvändigt / Balkong

- ❓ Taket under terrass kunde inte besiktas då trallen döljer takets yta.

Vi rekommenderas att trätrallen demonteras så att en kompletterande besiktning kan utföras.

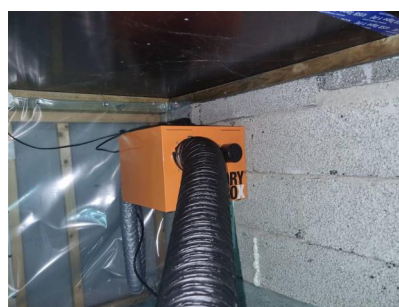
Utvändigt / Krypgrund

- 🔧 Krypgrund med installerad avfuktare.

I husets krypgrund finns en krypgrundsavfuktare installerad. Syftet med denna installation är att genom avfuktning hålla fuktigheten i krypgrunden på en så låg nivå att ingen tillväxt av mikroorganismer är möjlig. För att detta ska fungera är det viktigt att installationen servas årligen med bland annat filterbyte och kontroll av inställningar så att fuktigheten inte stiger.

Vid kontroll av konstruktionen i kryppgrund uppmättes fuktvärden under kritisk fuktnivå för mikrobiell tillväxt och normal lukt upplevdes.

Golvbjälklaget ovan den uteluftsventilerade kryppgrunden riskerar att drabbas av fuktskador på grund av naturlig fuktpåverkan. Detta kan i sin tur leda till mikrobiella skador (angrepp av mikroorganismer) som kan leda till att mikrobiell lukt sprids till boendemiljön. Fuktkvoten uppmättes till 9 %.
