# Besiktningsprotokoll

Anticimex Försäkringsbesiktning i samarbete med Fastighetsbyrån

| Fastighetsadress:<br>Värmlandsgatan 33 | |

| Besiktningsdatum:<br>2025-03-03 | Protokollnummer:<br>68881311 |

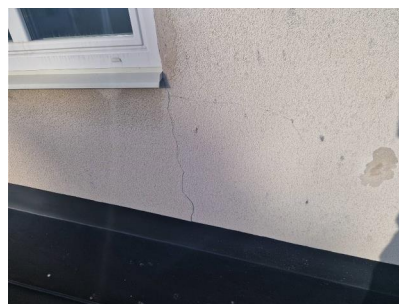
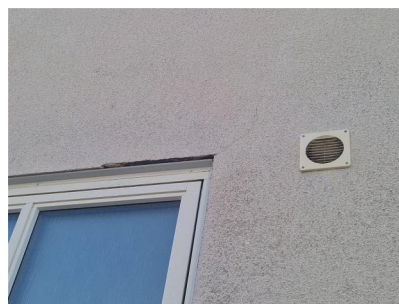
#### Utvändigt / Fasad

Sprickor finns i fasaden.

Detta kan leda till fukt- och frysskador i konstruktionen.
