**Fastighetsuppgifter**

Roddaren 22

Vasavägen 214B

## Bilaga 1 för kontroll av valda konstruktioner

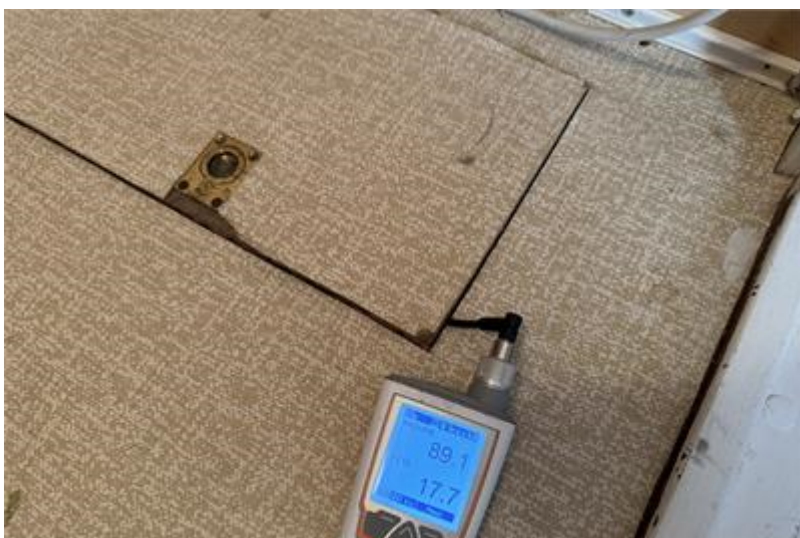
Byggnadsdel	Entréplan
Konstruktionsdel	Uppregalde golv
Konstruktionsuppbyggnad	Utförandet kunde inte helt fastställas via lucka i trappförrådet.

Fuktstatus togs av det uppreglade golvet via lucka i trappförråd och förhöjda fuktvärden uppmättes. Fk uppmättes till ca 17%. Rf uppmättes till ca 89%. Avvikande lukt upplevdes via luckan.

Det kritiska gränsvärdet för mikrobiell tillväxt brukar anges till ca 15-17% fuktkvot (FK) eller ca 70-75% i relativ luftfuktighet (RF).

Notera att stickprovsmässig undersökning är utförd samt att mätvärden normalt sett kan variera över årtiderna. För att säkert fastställa konstruktionens kondition och fuktstatus samt orsak/omfattning till det uppmätta fuktvärdet och avvikande lukten rekommenderas en fortsatt teknisk utredning.
