# Besiktningsprotokoll

Anticimex Försäkringsbesiktning i samarbete med Fastighetsbyrån

| Fastighetsadress:<br>Rödhällsvägen 5 | |

| Besiktningsdatum:<br>2025-03-04 | Protokollnummer:<br>68881360 |

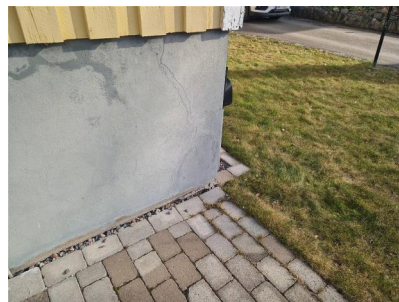
Sprickor finns i sockel.

Detta kan leda till fukt- och frysskador i konstruktionen.

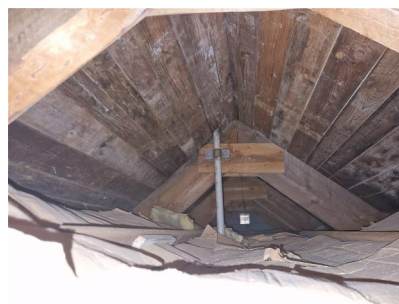
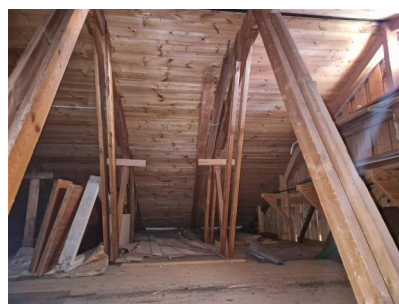
Vid kontroll av vinden uppmättes fuktvärden under kritisk fuktnivå för mikrobiell tillväxt och en normal lukt upplevdes.  
Fuktkvoten i underlagstak/takbjälkar uppmättes till 10 %.  
- Äldre påväxt förekommer på äldre vind.

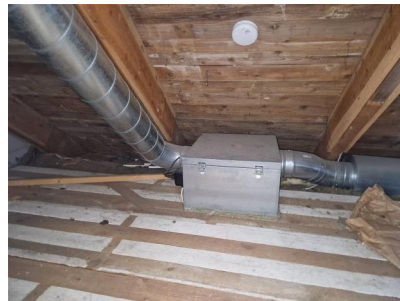
Vid kontroll av vinden uppmättes fuktvärden under kritisk fuktnivå för mikrobiell tillväxt och en normal lukt upplevdes. Fuktkvoten i underlagstak/takbjälkar uppmättes till 9 %.

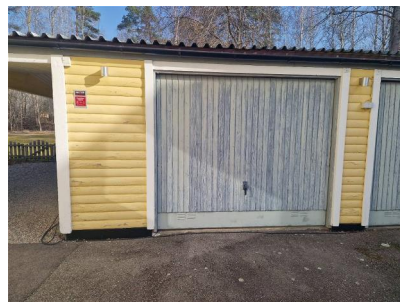
Fasadpanelen är i behov av målning/underhåll.  
- Detta gäller även garageportar.

Fasadbeklädnad och träkonstruktioner där målningsbehov finns riskerar att få fukt- och rötskador på grund av sämre vattenavvisande förmåga. För att öka livslängden på fasadbeklädnaden rekommenderas målning och underhåll.

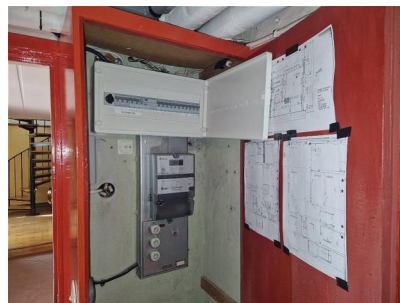
El-centralen har jordfelsbrytare.

Jordfelsbrytare finns installerad vid elcentralen.
