Fastighetsuppgifter

Fastighetsbeteckning
Haubitsen 9
Adress
Enbyvägen 14
64751 Åkers styckebruk

**Besiktningssuppgifter**

Uppdragsnummer	A31861
Besiktningsdatum	2025-03-04
Besiktningföretag	OBM Byggnadsmiljö AB
Besiktningförrättare	Mattias Hallberg
Närvarande	Säljare
Giltig till och med	2026-03-04

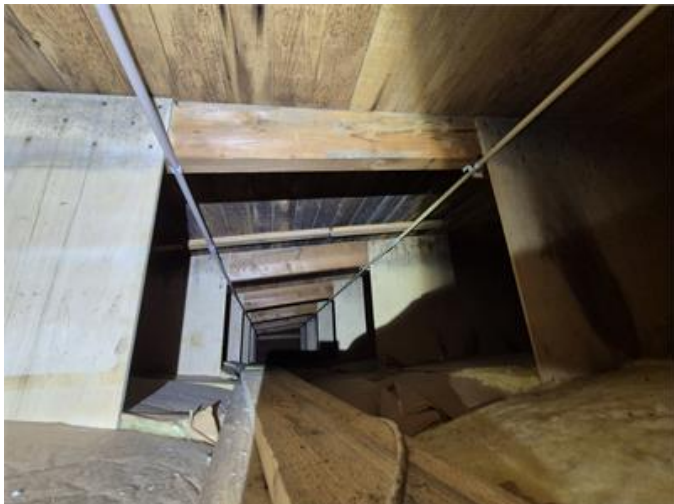
Besiktningsresultat					
Bedömnings skala: 1 = Utan anmärkning, 2 = Påpekande, 3 = Bör åtgärdas, 4 = Ej besiktningsbart					
Byggnadsdel	1	2	3	4	Anmärkning
Vind		X			Mikrobiell påväxt förekommer på underlagstakets undersida, vilket bör kontrolleras regelbundet och åtgärdas i erforderlig omfattning om så anses nödvändigt, Se bild. Vinden besiktades från vindsluckan
Allmänt		X			- Rör och elinstallationerna är av äldre ursprung och dess tekniska livslängd anses därför vara förbrukad. -Ventilationsrör av eternit förekommer, se kommentar/riskanalys.
Entréplan			X		Uppreglat golv förekommer i utrymmet, se därför kommentar/riskanalys.
Entréhall	X				
Wc		X			Utrymmet har äldre standard.
Badrum			X		Utrymmet har äldre standard och renoveringsbehov föreligger, se därför info på protokollets sista sida pos. 12.
Kök		X			Fuktskydd saknas under kyl/frys.
Tvättstuga			X		Utrymmet har äldre standard och den tekniska livslängden är passerad, kommande renoveringsbehov.

Bild från vinden.
