Grönabur 1:2

Grönaburvägen 306

| Besiktningsdatum | 2025-03-05 |
| Besiktningföretag | OBM Besiktning Väst AB |

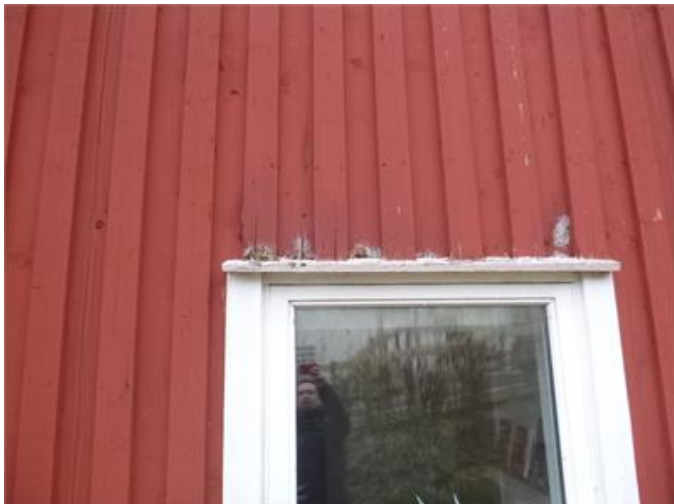
| Besiktningsresultat | | | | | |
|---|---|---|---|---|---|
| Fasad | | X | | | Fasadpanel/trädetaljer är i behov av målning/underhåll. Torrspäckor/rötskador förekommer i fasadpanel/trädetaljer. Se kommentar/riskanalys. Bild 1 |

Om det finns brister i underhållet av fasadpanel/trädetaljer finns det en risk att man kan få skador i det organiska materialet.

Om det finns torrsprickor/rötskador i fasadpanel/trädetaljer finns det en risk att vatten kan tränga in och orsaka skador som kan påverka byggnaden negativt.

Bilden visar exempel på torrsprickor/rötskador i fasadpanelen.

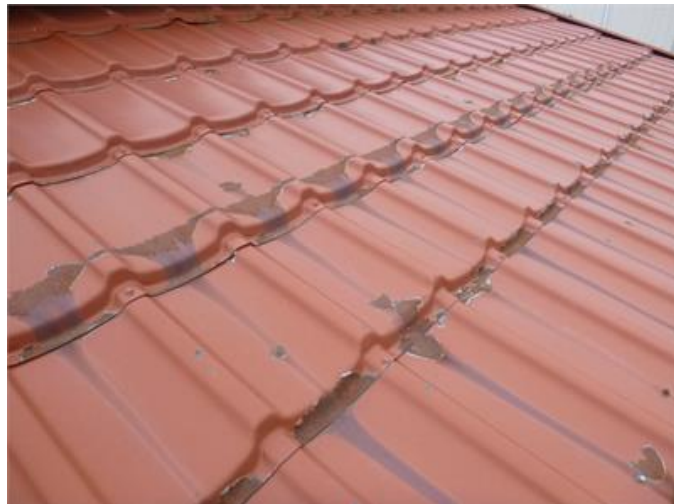
| Besiktningsresultat | | | | | |
|---|---|---|---|---|---|
| Tak | | | X | | Taktäckningen bedöms delvis vara av äldre standard/datum. Taktäckningen är bitvis rostangripen. Otätheter/brister noterades i taktäckningen samt i skorstenen. Kontakta en fackman för vidare kontroll/åtgärd. Se kommentar/riskanalys. Bild 2 |

Då taktäckningen är av äldre standard/datum och när brister förekommer kan det ha ett minskat motstånd mot vatteninträning. Detta i sin tur kan leda till fuktskador som kan påverka byggnaden negativt.

Bilden visar vy av tak.

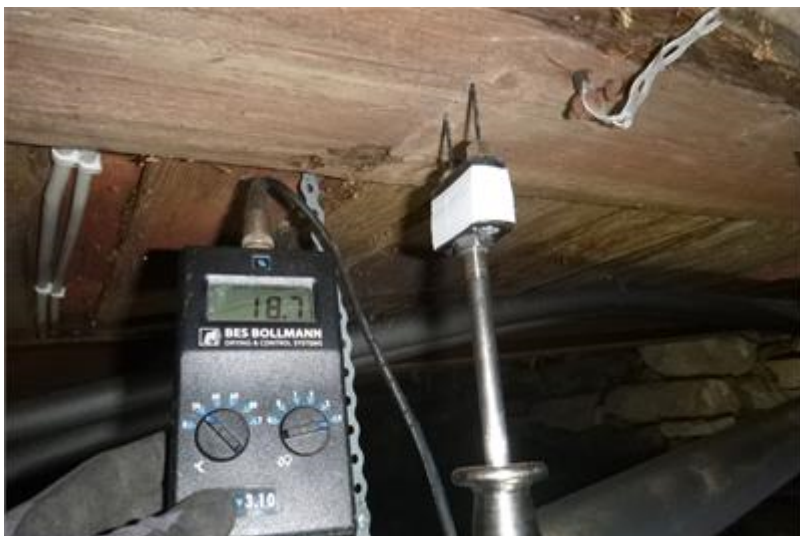
| Besiktningsresultat | | | | | |
|---|---|---|---|---|---|
| Torpargrund | | | X | | Delar av byggnaden är uppförd över en torpargrund. Fuktkvotmätning är utförd, se vidare kommentar/riskanalys samt bilaga kontroll av konstruktion. |

Utifrån erfarenhet betraktas torpargrunder som riskkonstruktioner. På grund av förhöjd fuktstatus- dels orsakad av fuktvandring från marken och dels orsakad av uteluft som släpps in i grunden främst under den varma tiden av året – kan följdskador med negativ inverkan på såväl byggnaden som inomhusmiljön uppstå i utrymmet och angränsande konstruktioner (t.ex. överliggande bjälklag och uppreglad golvkonstruktion).

Det kritiska gränsvärdet för mikrobiell tillväxt är ca 17% fuktkvot i trä och för rötskador/svamp ca 28% fuktkvot i trä.

Vid kontroll av konstruktion mättes fuktkvoter stickprovsvis i trossbottens undersida till mellan 18- 19% fuktkvot. Mikrobiell påväxt samt rötskador noterades på/i bjälklaget.

Det rekommenderas att denna besiktning kompletteras med en fördjupad undersökning för att utreda orsaken till samt omfattningen av de fuktrelaterade skadorna/bristerna.
