Skärkhult 1:29

Tallvägen 19

Uppdragsnummer	B4923
Besiktningsdatum	2025-03-04
Besiktningföretag	OBM Besiktning Väst AB
Besiktningförrättare	Magnus Henriksson
Närvarande	Fastighetsägaren och mäklaren
Giltig till och med	2026-03-04

Byggnadsbeskrivning	Byggnadsår
Huset är ett 1½-plans med källare	1972
Till eller ombyggnad	Övrigt
	Bostaden var normal möblerad vid besiktningen. Fristående byggnader ingår inte i besiktningen

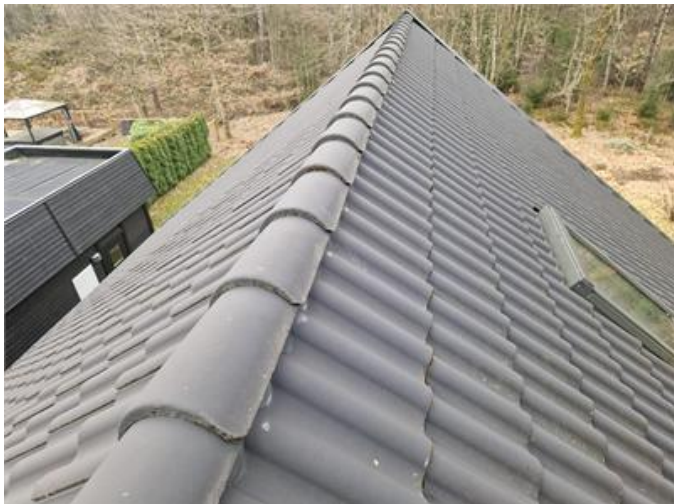
Vy på yttertak

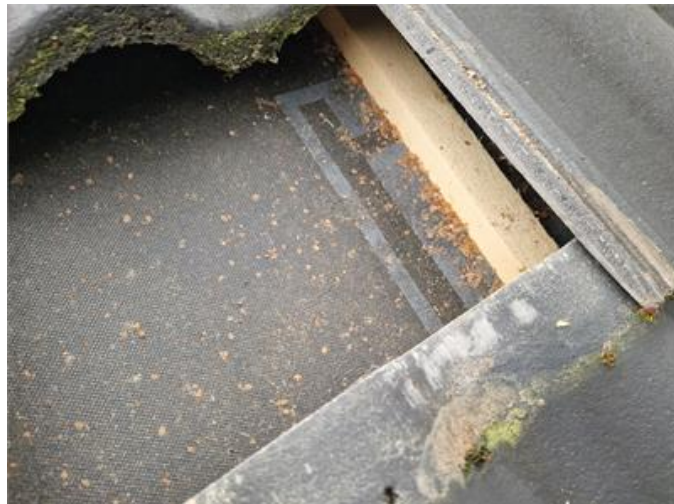
Vy på underlagstak

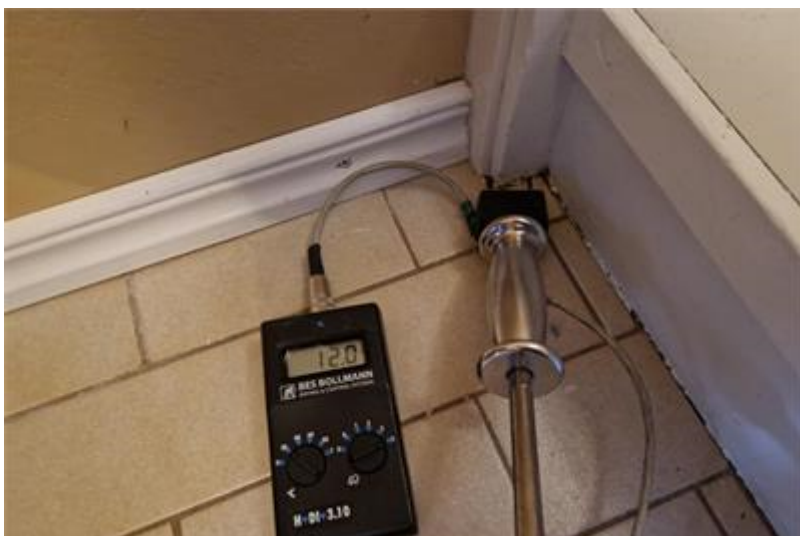
Vid besiktningen utförs stickprovsmässiga fuktmätningar i källaren och vid /under trösklar och golv/väggvinkel. Fuktkvoten visade på 12-14 % och gränsvärdet för mikrobiell påväxt ligger på 17%.

En äldre källare av detta slag utsätts i regel mer eller mindre för permanent fuktpåverkan från angränsande mark. Utifrån erfarenhet är det känt att konstruktioner och beläggningar/beklädnader med organiska material mot golv- och väggytor bör undvikas, då fuktpåverkan och mikrobiell tillväxt (mögel/bakterier) och rötskador kan uppstå i sådana. För att undvika avvikande lukter och fuktskador kan konstruktioner av organiskt material ersättas mot fukttåliga. Vid renovering skall bakomliggande konstruktioner kontrolleras så inga eventuella skador finns kvar innan återställningen.
