Besiktningssprotokoll

Anticimex Försäkringsbesiktning i samarbete med Fastighetsbyrån

Fastighetsbeteckning: Annestorp 6:88	
Fastighetsadress: Konditorivägen 50	
Postnummer: 437 33	Ort: Lindome

Besiktningdatum: 2025-02-25	Protokollnummer: 68867519
Temperatur: 5 °C	Väderlek: Regn
Tekniker: Beni Kozovski	
E-post: beni.kozovski@anticimex.se	
Kontor: Göteborg	
Närvarande: Fastighetsägare

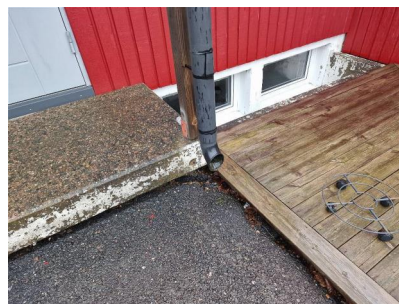
Utvändigt / Hängrännor / Stuprör

Stuprör är inte anslutet till markledning.

Stuprör som inte är anslutet till markledning kan medföra en ökad fuktbelastning på grundmur/sockel som i sin tur kan leda till fuktrelaterade skador.

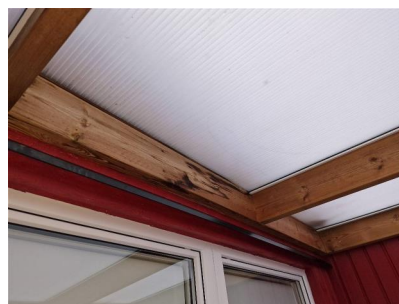
Utvändigt / Balkong

Fukttrosor finns lokalt på trädetaljer troligtvis pga. läckage. Det rekommenderas att se över ovanliggande tätning.

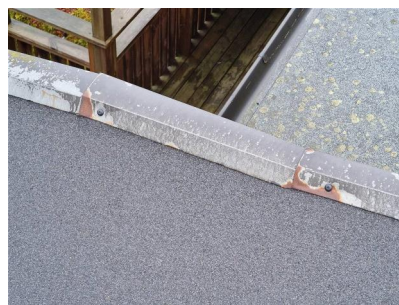
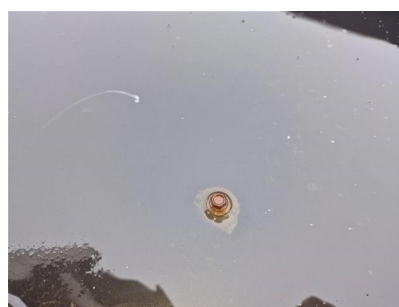
Utvändigt / Tak

Äldre plåtdetaljer på yttertaket är inte utbytta i samband med takrenoveringen.

Rostiga skruvar förekommer lokalt på entrétak.

Detta kan leda till fuktskador i bakomliggande konstruktioner.

Kontakta en plåtslagare för kontroll och åtgärd.

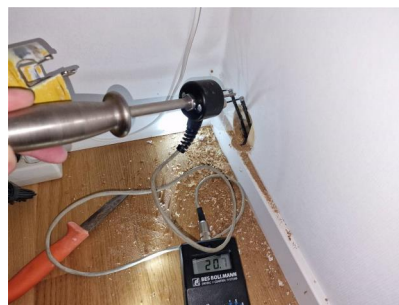
Souterrängplan / Vardagsrum

Fuktkontroll av väggssyllar.

Vid kontroll av väggssyll uppmättes fuktvärden över kritisk fuktnivå för mikrobiell tillväxt och normal lukt upplevdes.

Fuktkvoten uppmättes till 20,7 %. Det finns risk för mikrobiell tillväxt om den relativa fuktigheten (RF) i den omgivande luften är över 75 %. I furuvirke motsvarar det en fuktkvot (FK) på 17 %.

Vi rekommenderar en fördjupad undersökning för att bedöma orsak och omfattning. Det är viktigt att tänka på att denna rekommendation om fördjupad undersökning gäller hela källarplanet.

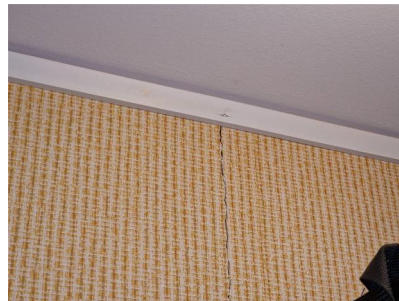
Entréplan / Garderob

Spricka finns på vägg. Bedöms inte ha lett till bakomliggande skador.
