Besiktningssprotokoll

Anticimex Försäkringsbesiktning i samarbete med Fastighetsbyrån

Fastighetsbeteckning: Fikonet 61	
Fastighetsadress: Bacsippegatan 11	
Postnummer: 43446	Ort: Kungsbacka

Försäkringsbesiktning

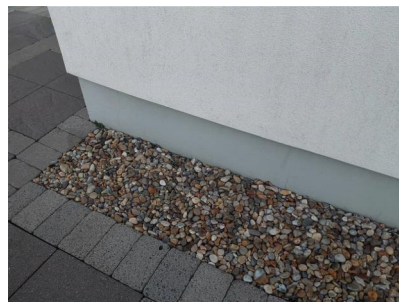
Utvändigt / Sockel

Mindre sprickor finns i sockel.

Dessa bedöms inte ha lett till bakomliggande skador.

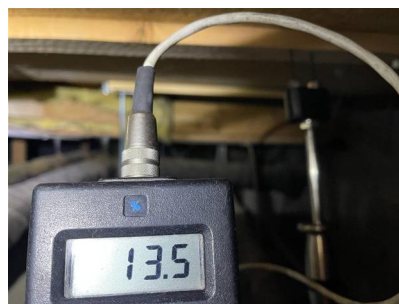
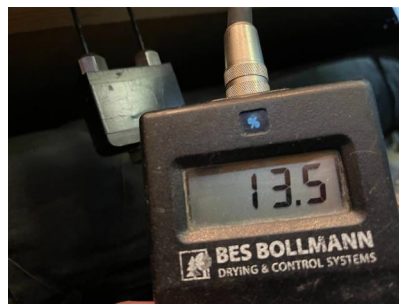
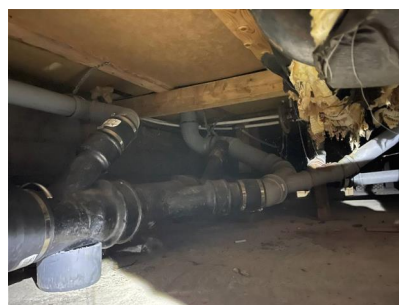
Utvändigt / Krypgrund

⚠ Vid kontroll av konstruktionen i krypgrund uppmättes fuktvärden under kritisk fuktnivå för mikrobiell tillväxt och normal lukt upplevdes.

Krypgrund med betongplatta, grundmurar av betongsten och ett bjälklag av trä.

Risk för mikrobiell tillväxt föreligger om den relativa fuktigheten i den omgivande luften är över 75 % vilket i furuvirke motsvarar en fuktkvot på 17 %.

Golvbjälklaget ovan den uteluftsventilerade krypgrunden riskerar att drabbas av fuktskador på grund av naturlig fuktpåverkan. Detta kan i sin tur leda till mikrobiella skador (angrepp av mikroorganismer) som kan leda till att mikrobiell lukt sprids till boendemiljön.

Fuktkvoten uppmättes till 13,5% på två olika ställen bjälklagets undersida.

Besiktningen avser endast området kring luckan.

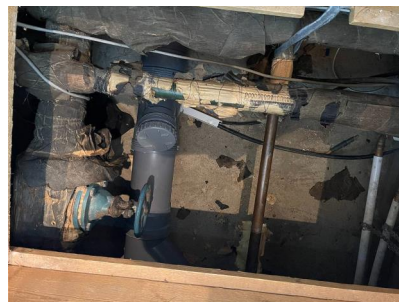
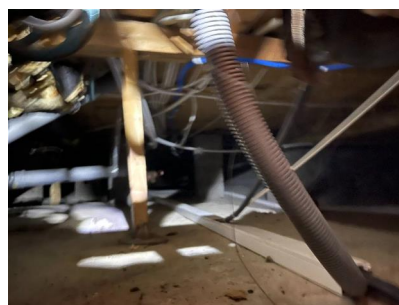
Delar av kryppgrunden har ej besiktigats då rördragningen i kryppgrunden inte möjliggör att ta sig fram.

Endast området runt luckan är besiktigad.

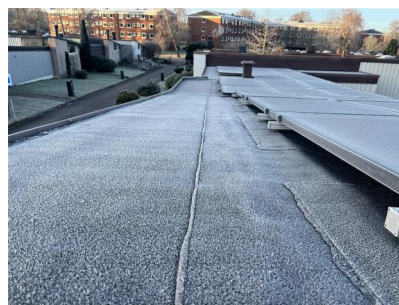
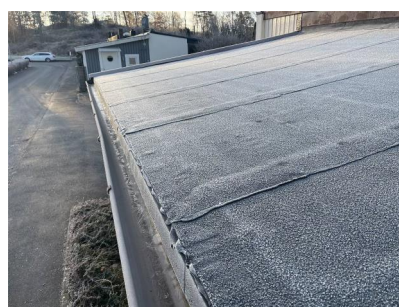
Utvändigt / Tak

Inget att notera.

Taket besiktigat från stege lutad mot hängränna.

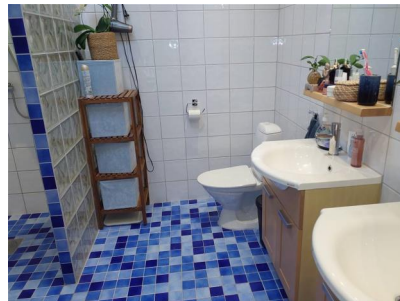
Entréplan / Dusch/Wc

Våtutrymmet har äldre yt-/tätskikt.

Eftersom funktionen, som innebär att ytskiktet/tätskiktet ska vara vattentätt, kan vara nedsatt finns en ökad risk att vatten tränger igenom ytskiktet/tätskiktet med vattenskador i omkringliggande konstruktioner som följd.

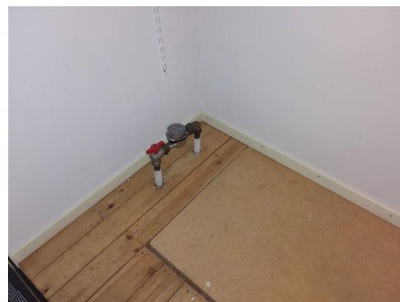
Entréplan / Klädkammare

Utrymmet för Inkommande vatten. (Vattenmätaren) saknar vattentät ytskikt. När det saknas ökar risken för att ett läckage inte upptäcks i tid. Det kan leda till fuktskador i omkringliggande konstruktioner. Det rekommenderas att täta botten runt rören samt installera ett vattenläckagelarm i utrymmet.
