**Fastighetsuppgifter**

Herrestads-Groröd 3:1

Herrestads Groröd 352

| Besiktningsdatum | 2025-03-04 |

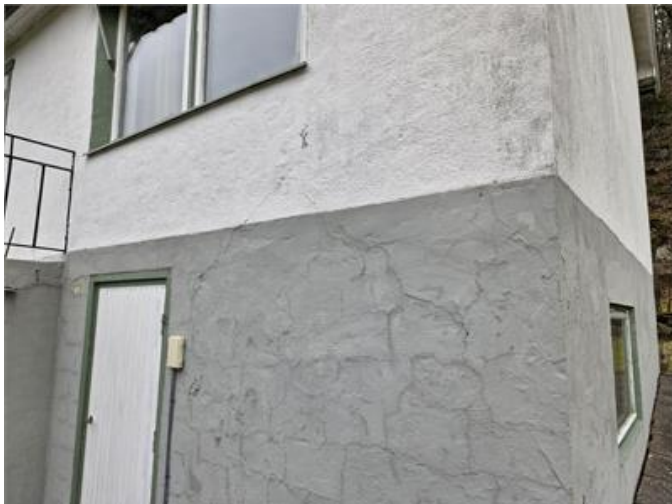
| Besiktningsresultat | | | | | |
|---|---|---|---|---|---|
| Sockel och Fasad | | | X | | Sprickor och krackeleringar, framförallt söder och väster.<br>Lodrät spricka i fasaden vid skarv för utbyggnad.<br>Algpåväxt på norra och östra sidan.<br>Kontakta fackman/murare för vidare kontroll och åtgärd. |

Fasad och Sockel, sprickor och krackelingar i putsen förekommer.

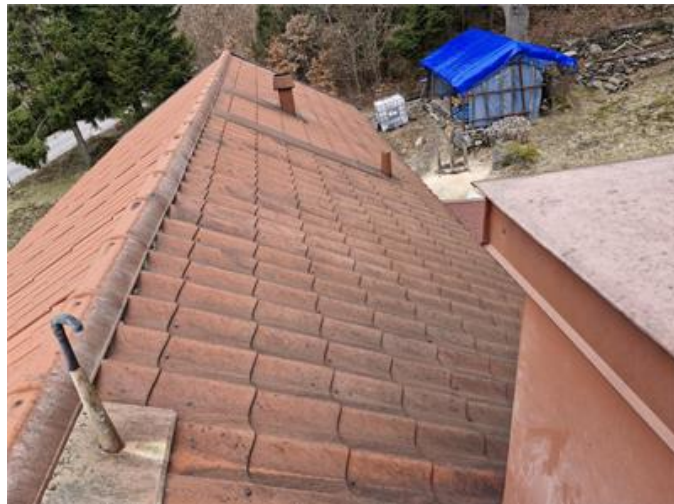
| Besiktningsresultat | | | | | |
|---|---|---|---|---|---|
| Tak | | X | | | Äldre, exakt ålder oklart men sedan tidigare ägare, dvs innan 1992.<br>Takplåten missfärgad från sot.<br>Se kommentar/riskanalys. |

När takbeklädningen är äldre har den nedsatt motstånd mot vatteninträngning, med risk för fuktrelaterade skador i underliggande konstruktioner. Underlagspappen blir torr och sprickor kan förekomma.

Tak, översiktsbild.

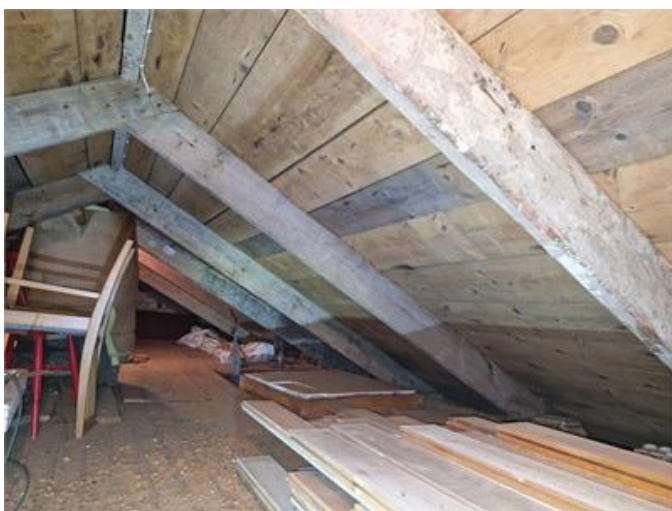
| Besiktningsresultat | | | | | |
|---|---|---|---|---|---|
| Nockvind | | X | | | Vindsluckan otät och oisolerad. |
| | | X | | | Fuktanvisningar i underlagstaket samt rinnmärken på murstock. Torrt och sannolikt uppkommit innan skorstenen plåtades in. Håll under uppsikt. |

Nockvind, översiktsbild.

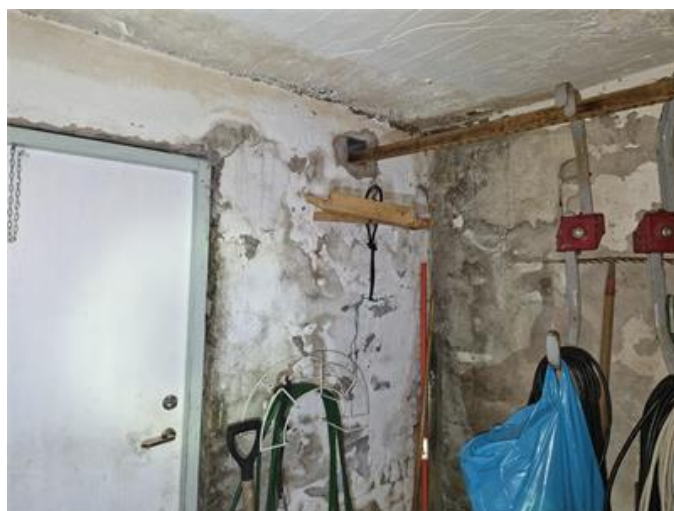
| Besiktningsresultat | | | | | |
|---|---|---|---|---|---|
| Balkong och Entre | | | X | | Balkong, Entre och utbyggnad baksidan är målade betongvalv.<br>Fuktgenomslag noterades invändigt i tak/vägg konstruktioner.<br>Kontakta fackman/murare för vidare kontroll och åtgärd. |

| Besiktningsresultat | | | | | |
|---|---|---|---|---|---|
| Förråd | | | x | | Missfärgningar/fuktgenomslag under balkong och utbyggt förråd.<br>Se "Utvändigt". |

Förråd, fuktgenomslag under balkong.
