# Besiktningsprotokoll

Anticimex Försäkringsbesiktning i samarbete med Fastighetsbyrån

| Fastighetsadress:<br>Eriksberg 135 | |

| Besiktningsdatum:<br>2024-06-12 | Protokollnummer:<br>68324940 |

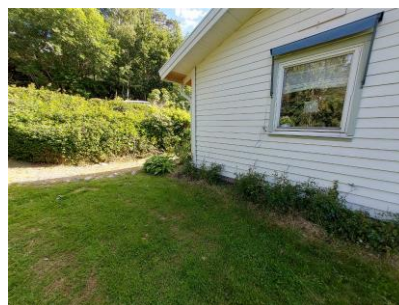
#### Utvändigt / Markförhållanden

- Marken lutar mot huset.

Detta innebär en ökad fuktbelastning mot grunden vilket i sin tur kan orsaka fuktskador i huset.

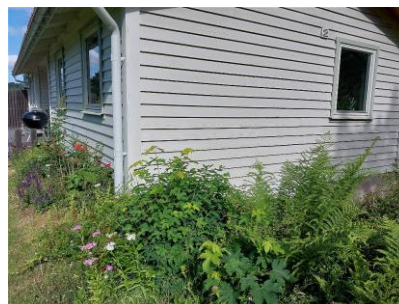
#### Utvändigt / Sockel

- Växtlighet/Rabatter finns i anslutning till byggnaden.

När det finns rabatter och växter nära byggnaden finns risk att fukt stannar kvar i väggarna.

Området närmast huset rekommenderas att vara fritt från växtlighet.

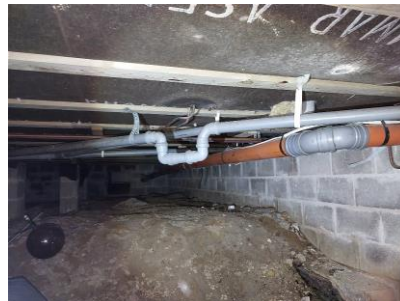
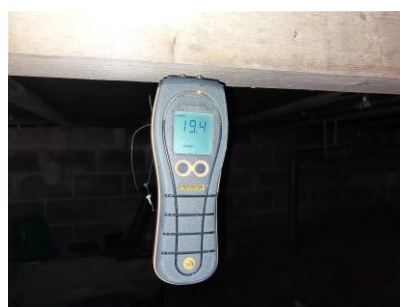
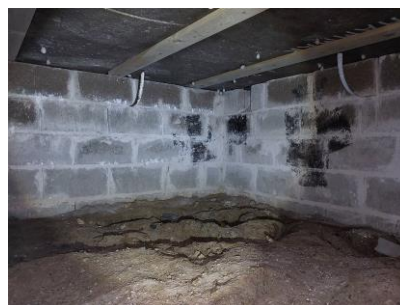
### Utvändigt / Krypgrund

Vid kontroll av krypgrunden uppmättes fuktvärden över kritisk nivå för mikrobiell tillväxt och mikrobiell lukt upplevdes.

Mikrobiell påväxt samt formförändringar noterades på blindbottenskivor.

Fukt absorberas och binds upp i materialen som blir tyngre än annars. Isoleringen kan förutom att bli tyngre säcka ihop något. Blindbottensskivan förlorar samtidigt hållfasthet och buktar nedåt av tyngden.

Fuktkvoten uppmättes till 20-21 % via stickprovsmässig fuktkvotsmätning i blindbotten, bärlinor och syll.

Det finns risk för mikrobiell tillväxt om den relativa fuktigheten (RF) i den omgivande luften är över 75 %. I furuvirke motsvarar det en fuktkvot (FK) på 17 %.

Här är det lämpligt att vidta åtgärder för att undvika skador och lukt på sikt samt skapa mer komfort.

Vi rekommenderar en fördjupad undersökning för att bedöma orsak och omfattning.

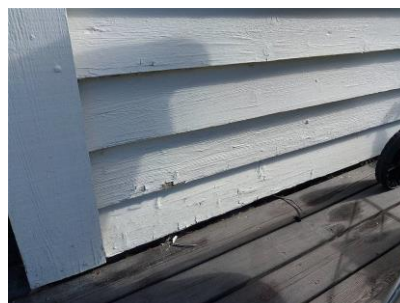
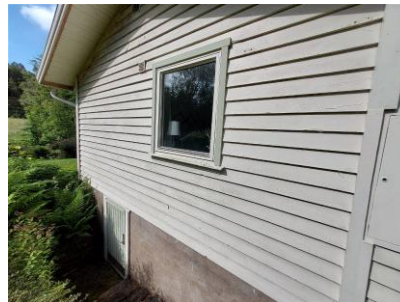
### Utvändigt / Fasad

- Färgsläpp/torrspäckor finns i fasadpanelen.
- Enstaka panelbrädor kan behöva bytas vid underhåll.

Detta bedöms inte ha lett till bakomliggande skador. Men underhåll erfordras.

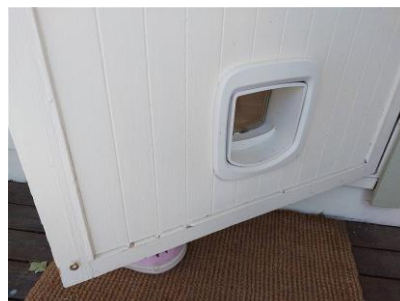
### Utvändigt / Dörrar

- Mindre färgsläpp finns på dörr.

Detta bedöms inte ha lett till bakomliggande skador.

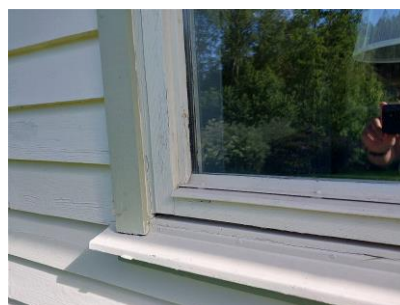
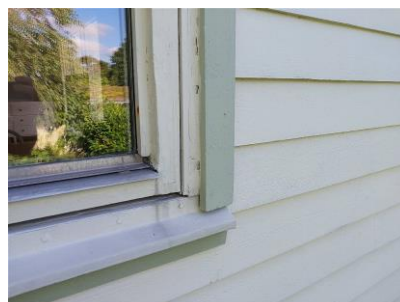
### Utvändigt / Fönster

- Isolerglas är äldre.

Befintliga fönster är äldre vilket betyder att tätningen mellan fönsterrutorna kan vara sämre. Detta kan leda till att missfärgning/imma kan uppstå mellan glasrutorna.

- Fönster har färgsläpp och torrsprickor.

Fönsterbågar och fönsterkarmar där målningsbehov finns riskerar att få fukt- och rötskador på grund av sämre vattenavvisande förmåga.

- Enstaka fönster på gavelsida är rötskadat och behöver bytas.

För att öka livslängden på fönster rekommenderas målning och underhåll.

Vid fönsterbyte bör även omkringliggande konstruktioner kontrolleras för att säkerställa att följdskador inte uppstått.

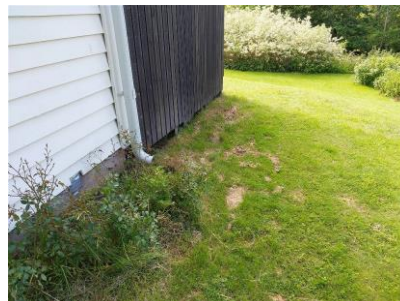
### Utvändigt / Hängrännor / Stuprör

- Enstaka stuprör är inte anslutet till markledning.

Stuprör som inte är anslutet till markledning kan medföra en ökad fuktbelastning på grundmur/sockel.

Då marken lutar från huset bedöms det dock som en mindre brist.

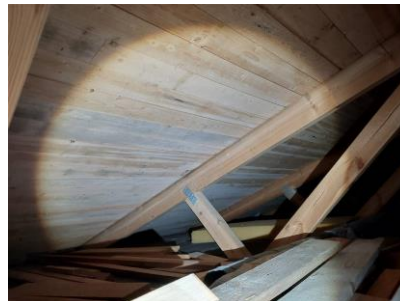
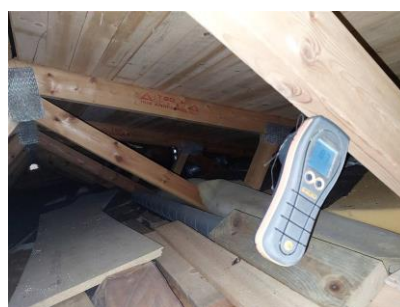
### Utvändigt / Vind

- Mindre mikrobiell påväxt finns lokalt på underlagstaket.

Detta kan vara ett tecken på att vinden har tillförts fukt inifrån bostaden.

Det man behöver säkerställa är att fuktillförseln på vinden under framförallt vinterhalvåret är så pass låg att det inte påverkar konstruktionen.

Vid fortsatt påväxt, kan man behöva justera ventilationen ytterligare i bostaden samt att eventuella otätheter i vindsbjälklaget (tak-/väggvinklar, taklucka med mera) tätas.

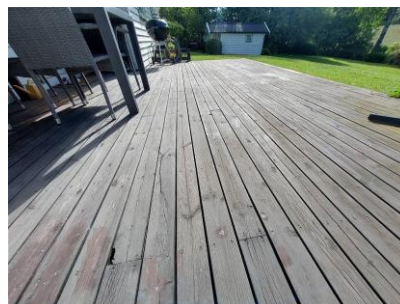
### Utvändigt / Altan

- Altanen är äldre och har mindre torrsprickor samt lokala skador.

Dock inget som påverkar konstruktionen.

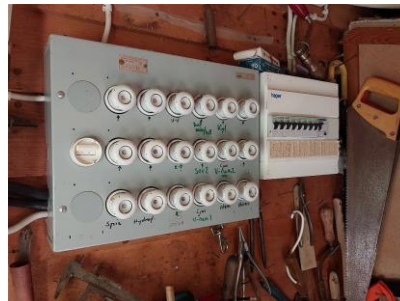
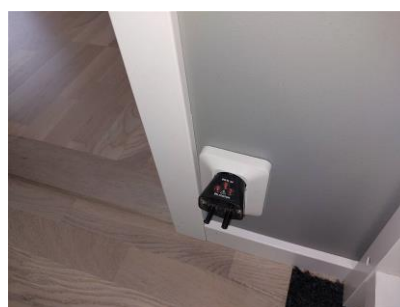
- Delar av elen i huset är äldre.
- Felkoppling noterades i enstaka eluttag.

Kontakta en elektriker för kontroll och åtgärd.

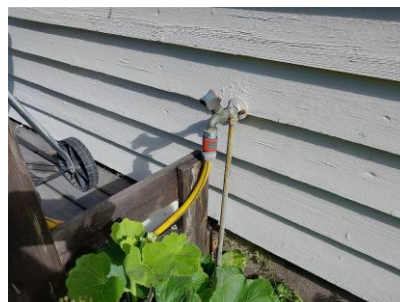
- Vattenutkastaren är inte frostsäker.

När vattenutkastaren inte är frostsäker ökar risken för att den ska frysa sönder och orsaka vattenskada.

Byt till självdränerande vattenutkastare vilket innebär att den är frostsäker.

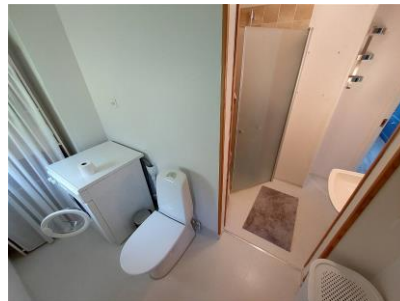
### Entréplan / Dusch/Toalett

- Utrymmet är i behov av renovering.

Utrymmet är äldre och har passerat tiden för sin tekniska livslängd.

Det finns också uppenbara brister som på sikt kan innebära fuktskador i omkringliggande konstruktioner så som,

- Rör genomföring i golv samt i vägg vid duschzon.
- Våtrumsmattan är lagad i hörn samt har skruvhål (tätade med transparent våtrumssilikon)
- Bristfälligt golvfall utanför duschzon samt avsaknad av uppvik mot anslutande entréhall.

Renovering av utrymmet rekommenderas. Kontakta en behörig våtrumsentreprenör för en renovering.

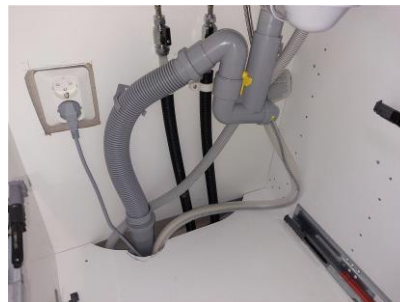
### Entréplan / Kök

- Fuktskydd saknas i diskbänkskåp.
- Avloppsslang till diskmaskinen kan med fördel avlastningsföranckras.

När fuktskydd saknas är det svårt att upptäcka läckage från rörledningar. Vatten kan då tränga in i omkringliggande konstruktioner och orsaka fuktskador.

För att upptäcka eventuella läckage, installera ett fuktskydd.

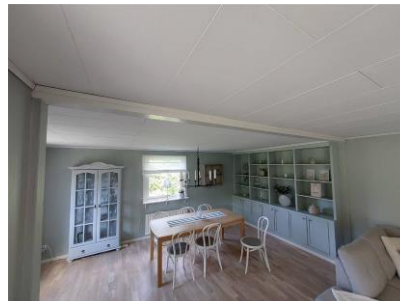
### Entréplan / Allrum

- Innertaken bågnar något.

Bedöms inte orsaka, eller vara orsakat av bakomliggande skada.
