# Besiktningssprotokoll

Anticimex Försäkringsbesiktning i samarbete med Fastighetsbyrån

Fastighetsbeteckning: Sådesärlan 4	
Fastighetsadress: Valdemar Dahlgrens Gata 50	
Postnummer: 671 50	Ort: Arvika

Besiktningdatum: 2024-08-14	Protokollnummer: 68393322
Temperatur: 19 °C	Väderlek: Halvklart
Tekniker: Magnus Hidström	
E-post: magnus.hidstrom@anticimex.se	
Kontor: Karlstad	
Närvarande: Fastighetsägare kunde inte närvara vid besiktningen Magnus Hidström: Besiktningssman Anticimex

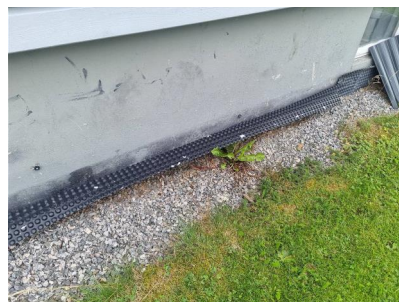
- Marken lutar lokalt mot huset.

Detta innebär en ökad fuktbelastning mot grunden vilket i sin tur kan orsaka fuktskador i huset.

- Utvändigt fuktskydd ligger oskyddat ovan mark och saknar tätlist.

Risk finns att det utvändiga fuktskyddet skadas och funktionen försämras.

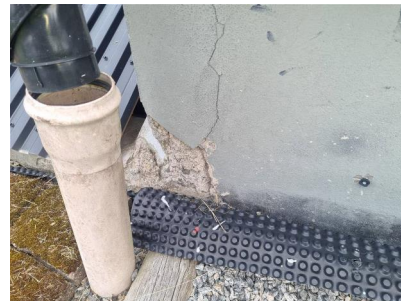
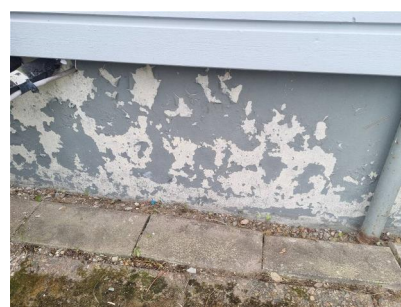
Sprickor/putssläpp finns i sockel.

Dessa bedöms inte ha lett till bakomliggande skador.

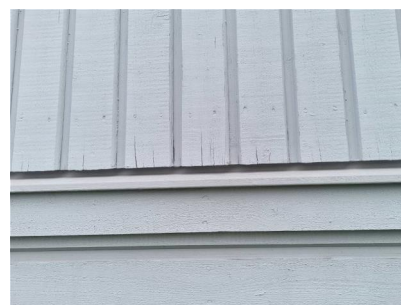
Mindre torrsprickor finns i fasadpanelen.

Dessa bedöms inte ha lett till bakomliggande skador.

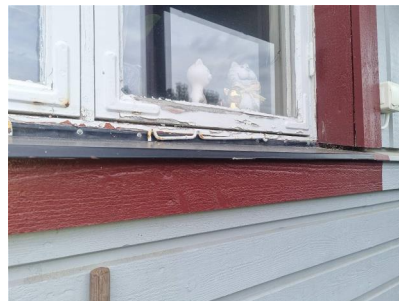
Fönster är i behov av målning/underhåll och sprickor förekommer på fönsterglas.

Fönsterbågar och fönsterkarmar där målningsbehov finns riskerar att få fukt- och rötskador på grund av sämre vattenavvisande förmåga.

För att öka livslängden på fönster rekommenderas målning och underhåll.

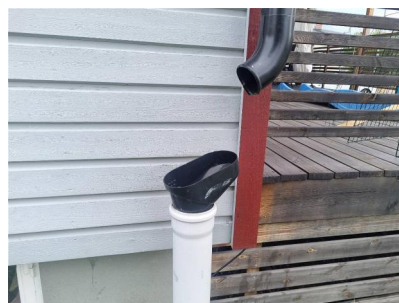
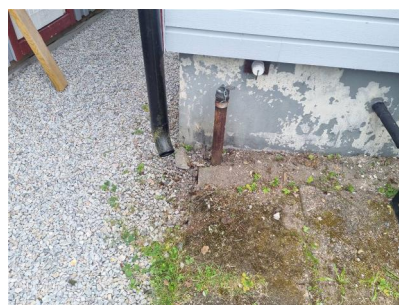
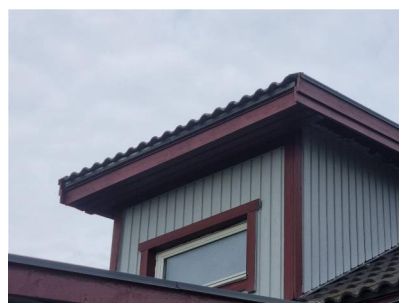
Stuprör är bristfälligt anslutet till markledning och hängränna saknas på takkupan på husets baksida.

Stuprör som avslutas intill huset (ovan mark) samt att en hängränna saknas kan medföra en ökad fuktbelastning på grundmur/sockel och fasad som i sin tur kan leda till fuktrelaterade skador.

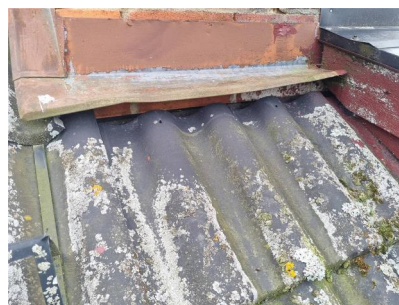
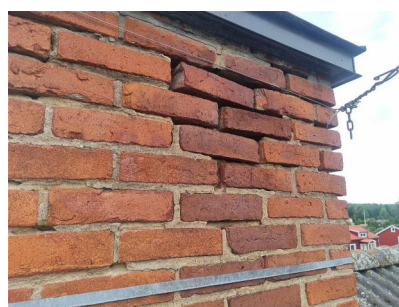
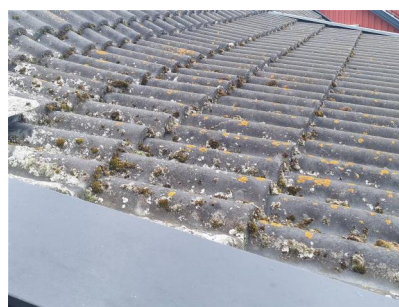
- Plåtkragen runt skorsten tätar bristfälligt mot takpannor och fog saknas på delar av skorstenen samt mindre mosspåväxt finns på takpannor som bör tas bort.

Brister i utvändiga taktäckningen kan leda till att regn- eller smältvatten tränger ner i underliggande konstruktioner och orsakar mikrobiella skador (angrepp av mikroorganismer).

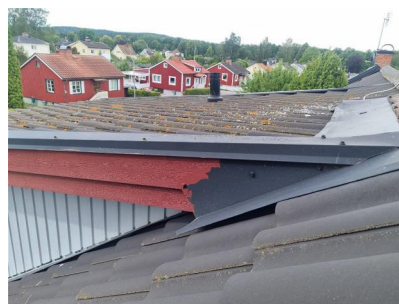
- Låglutande tak på ena takkupan på baksidan har fel taktäckning.

Taktäckningen av plåt är inte anpassad till taklutningen. Risk finns för läckage med fuktskador som följd.

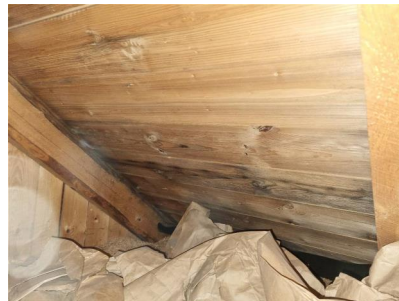
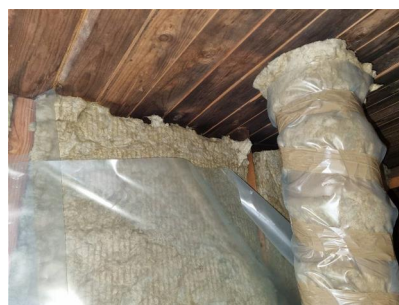
- På vinden noterades det mikrobiell påväxt på underlagstaket i mindre omfattning vilket är väldigt vanligt i hus med självdragsventilation. För att komma tillrätta med detta kan fukttillförseln inifrån bostaden behövas minskas. Det kan göras genom att ventilationen i bostaden förbättras samt att eventuella otätheter i vindsbjälklaget tätas.

Vid kontroll av vinden har fuktvärden under kritisk fuktnivå för mikrobiell tillväxt uppmätts, dock finns mikrobiell påväxt lokalt på underlagstak i mindre omfattning.

Det finns risk för mikrobiell tillväxt om den relativa fuktigheten (RF) i den omgivande luften är över 75 %. I furuvirke motsvarar det en fuktkvot (FK) på 17 %. Fuktkvoten i underlagstak/takbjälkar uppmättes till 8 %. Detta värde varierar dock under året beroende på årstid och utomhusklimat.

Den upptäckta mikrobiella påväxten på underlagstaket är ett tecken på att vinden har tillförts eller tillförs fukt inifrån bostaden. Observera att besiktning av bostadens ventilationssystem inte har ingått i uppdraget.

För att komma tillrätta med detta kan fukttilförseln inifrån bostaden behöva minskas. Det kan göras genom att ventilationen i bostaden förbättras samt att eventuella otätheter i vindsbjälklaget (tak-/väggvinklar, taklucka med mera) tätas. Läs Anticimex faktablad om uppvärmda vindsutrymmen för tips och råd.

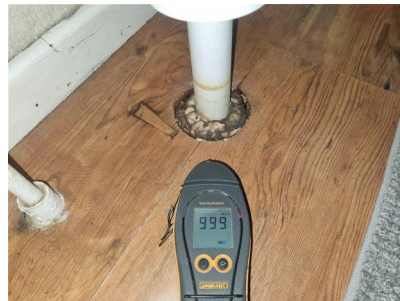
- På toaletten indikerades förhöjda fuktindikationer lokalt vid handfatets avloppsstos som bör undersökas vidare.

Fuktindikering i utrymmet gav förhöjda fuktindikationer på golv runt avloppsstos till handfatet som ligger under färdigt golv. Inga synliga fläckar noterades i källarens tak.

Jag rekommenderar en fördjupad undersökning för att bedöma orsak och omfattning av detta.

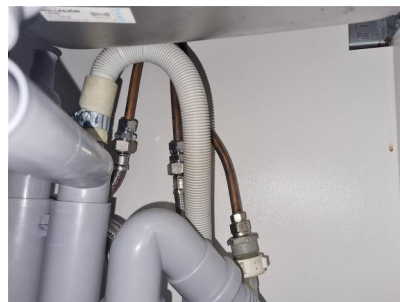
- Upphångningsbygel saknas på avloppslang från diskmaskinen.

I detta fall bedöms detta som en mindre brist då slangen ändå sitter fast.

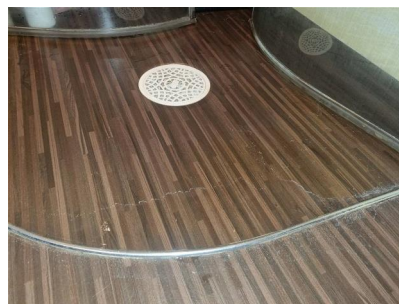
- ✎ • Golvlutning.

Golvfall mot golvbrunnen är bristfälligt utfört då vatten blir ståendes.

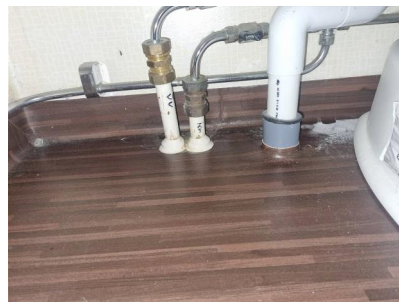
- Rör genomföringar finns i golv.

Bedöms dock som en mindre brist då rören är placerade långt från duschen.

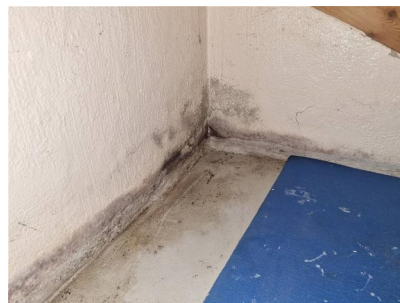
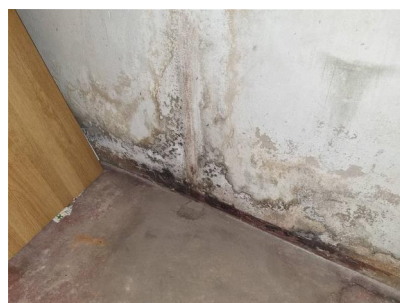
• Mikrobiell påväxt finns lokalt på väggar i hall och förrådet intill pannrum. Detta kan bero på olika saker till exempel att stuprör avslutas intill grundmuren eller att otätheter finns vid platonmattan samt att källaren inte värms upp.

Jag rekommenderar en fördjupad undersökning för att bedöma orsak och omfattning av detta.

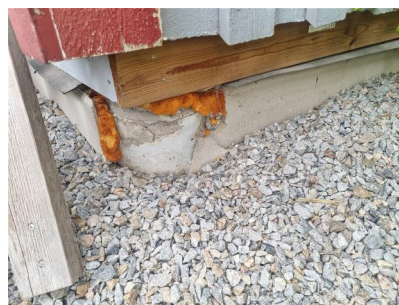
Sprickor finns i sockel.

Dessa bedöms inte ha lett till bakomliggande skador.

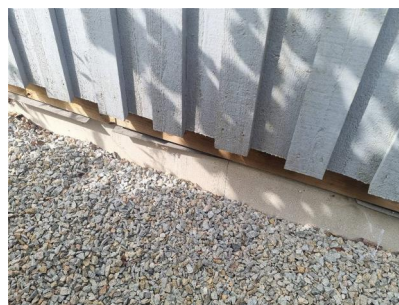
Fasadpanelen har ett mindre behov av underhåll/tvätt.

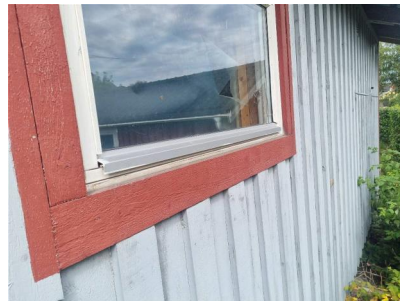
- Fönsterbleck saknas på fönster.

Avsaknad av fönsterbleck medför en ökad risk för att vatten kan rinna in och orsaka fuktrelaterade skador i omkringliggande konstruktioner.

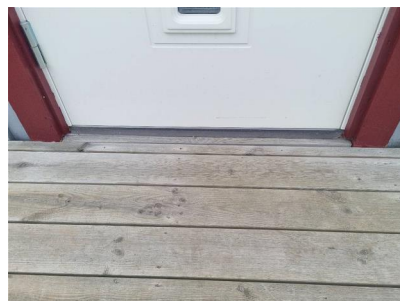
- Tröskelbleck saknas under dörr.

Avsaknad av tröskelbleck medför att det finns risk för att vatten kan rinna in och orsaka fuktskador på tröskel och/eller i kringliggande vägg och bjälklag.

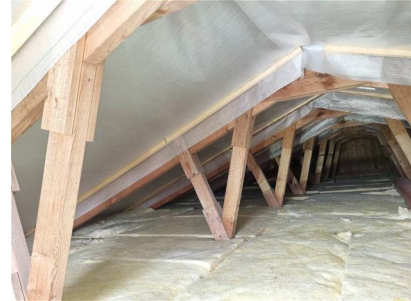
Vid kontroll av vinden uppmättes fuktvärden under kritisk fuktnivå för mikrobiell tillväxt och en normal lukt upplevdes.

Det finns risk för mikrobiell tillväxt om den relativa fuktigheten (RF) i den omgivande luften är över 75 %. I furuvirke motsvarar det en fuktkvot (FK) på 17 %. Fuktkvoten i takbjälkar uppmättes vid besiktningstillfället till 8,5 %. Detta värde varierar dock under året beroende på årstid och utomhusklimat.

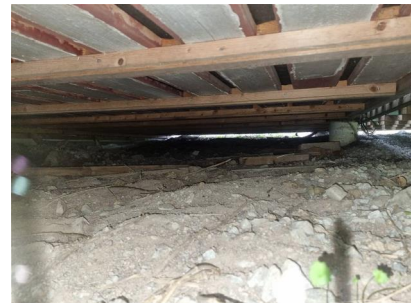
Vid kontroll av konstruktionen i plintgrund uppmättes fuktvärden under kritisk fuktnivå för mikrobiell tillväxt och normal lukt upplevdes.

Golvbjälklaget ovan den uteluftsventilerade plintgrunden riskerar att drabbas av fuktskador på grund av naturlig fuktpåverkan. Detta kan i sin tur leda till mikrobiella skador (angrepp av mikroorganismer) som kan leda till att mikrobiell lukt sprids.

Det finns risk för mikrobiell tillväxt om den relativa fuktigheten (RF) i den omgivande luften är över 75 %. I furuvirke motsvarar det en fuktkvot (FK) på 17 %. Fuktkvoten uppmättes till 15 % i blindbottenbrädor.
