# Besiktningssprotokoll

Anticimex Försäkringsbesiktning i samarbete med Fastighetsbyrån

Fastighetsbeteckning: Ekenäs 1:74	
Fastighetsadress: Slättängsvägen 11	
Postnummer: 642 92	Ort: Flen

Besiktningdatum: 2025-03-04	Protokollnummer: 68874428
Temperatur: 7 °C	Väderlek: Mulet
Tekniker: Marcus Engström	
E-post: Marcus.Engstrom@anticimex.se	
Kontor: Eskilstuna	
Närvarande: Maria & Dennis Myrberg fastighetsägare

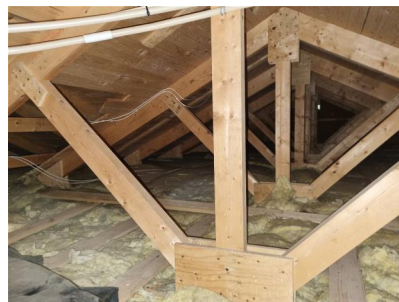
- ✓ Vid kontroll av vinden uppmättes fuktvärden under kritisk fuktnivå för mikrobiell tillväxt och en normal lukt upplevdes. Fuktkvoten i underlagstak/takbjälkar uppmättes till 13%.

Det finns risk för mikrobiell tillväxt om den relativa fuktigheten (RF) i den omgivande luften är över 75 %. I furuvirke motsvarar det en fuktkvot (FK) på 17 %.

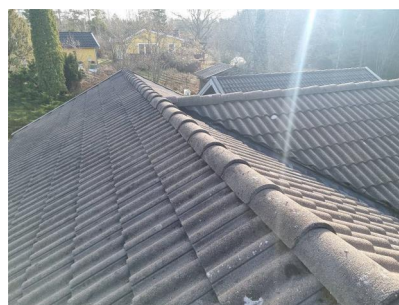
- ✓ Inget att notera.

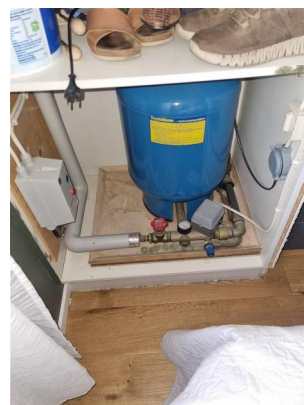
Jag vill dock informera om att hydrofonen till brunnen är placerad i en garderob i sovrummet. Detta innebär en ökad risk för fuktskador i omkringliggande konstruktioner. Jag rekommenderar att man tittar efter en mer lämplig plats att ha den på.

- ⚠ Hydroforen är olämpligt placerad.

När hydroforen finns i ett utrymme utan tätskikt ökar risken för fuktrelaterade skador i omkringliggande konstruktioner vid ett läckage.

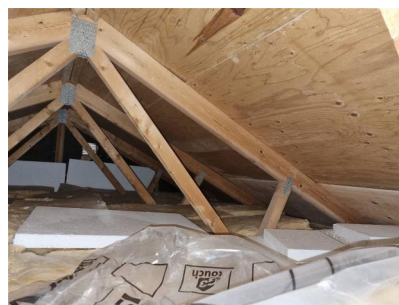
Vid kontroll av vinden uppmättes fuktvärden under kritisk fuktnivå för mikrobiell tillväxt och en normal lukt upplevdes. Fuktkvoten i underlagstak/takbjälkar uppmättes till 15 %.

Det finns risk för mikrobiell tillväxt om den relativa fuktigheten (RF) i den omgivande luften är över 75 %. I furuvirke motsvarar det en fuktkvot (FK) på 17 %.

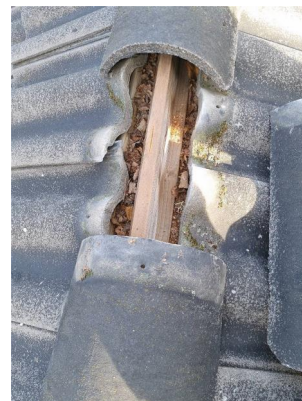
Rikligt med löv/skräp finns under takpannor. Nockband saknas. Pannorna är inte spickade.

Stora mängder löv/skräp under takpannorna kan leda till fuktskador på träläkt och takkonstruktionen, vilket kan resultera i mikrobiella skador (angrepp av mikroorganismer).
