**Fastighetsuppgifter**

Saltarö 3:680

Kvarnkammarvändan 11

Uppdragsnummer	A31887
Besiktningsdatum	2025-03-05
Besiktningföretag	OBM Byggnadsmiljö AB
Besiktningförrättare	Daniel Nilsson
Närvarande	Säljare
Giltig till och med	2026-03-05

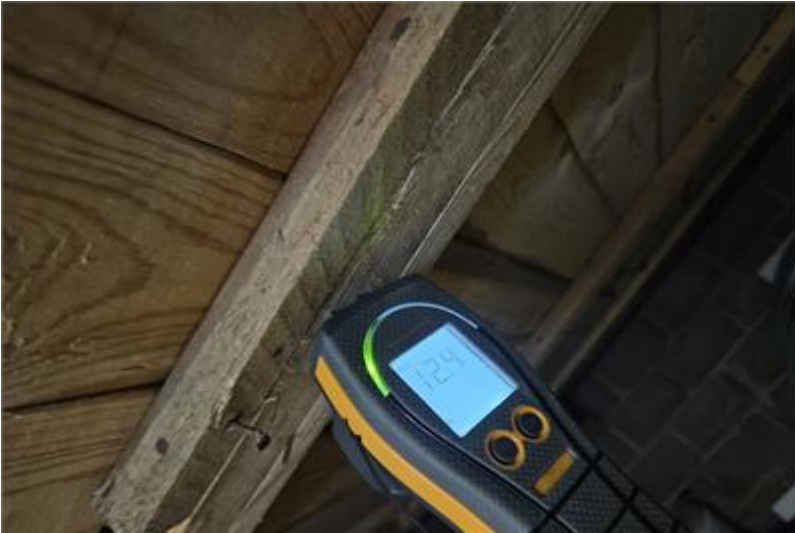
Byggnadsdel                      Krypgrund  
Konstruktionsdel  
Konstruktionsuppbyggnad

I bjälklags undersida uppmätten en Fuktkvot (FK) på 12,4%. Det kritiska gränsvärdet för mikrobiell tillväxt brukar anges till ca 15-17% fuktkvot (FK).

Notera att stickprovsmässig undersökning är utförd samt att mätvärden normalt sett kan variera över årstiderna. För att säkert fastställa konstruktionens kondition och fuktstatus måste en mer omfattande undersökning utföras.
