# Besiktningssprotokoll

Anticimex Försäkringsbesiktning i samarbete med Fastighetsbyrån

Fastighetsbeteckning: Lövåsen 3:98	
Fastighetsadress: Lövåsen Lövåsvägen 98	
Postnummer: 649 91	Ort: Sparreholm

Besiktningdatum: 2025-03-04	Protokollnummer: 68880725
Temperatur: +8 °C	Väderlek: Klart
Tekniker: Anders Lygrell	
E-post: Anders.Lygrell@anticimex.se	
Kontor: Eskilstuna	
Närvarande: Tommy Persson

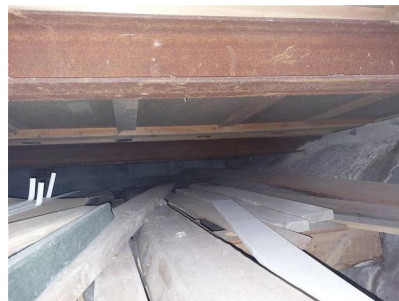
#### Utvändigt / Krypgrund

Vid kontroll av krypgrunden uppmättes fuktvärden över kritisk nivå för mikrobiell tillväxt och mikrobiell lukt upplevdes.

Uteluftsventilerade krypgrunder med bjälklag av organiskt material har ofta fuktskador på grund av naturlig fuktpåverkan. Lukten som känns i krypgrunden kan också spridas till boendemiljön.

Risk för mikrobiell tillväxt föreligger om den relativa fuktigheten (RF) i den omgivande luften är över 75 % vilket i furuvirke motsvarar en fuktkvot (FK) på 17 %. Fuktkvoten uppmättes till 18%.

Vi rekommenderar en fördjupad undersökning för att bedöma orsak och omfattning.

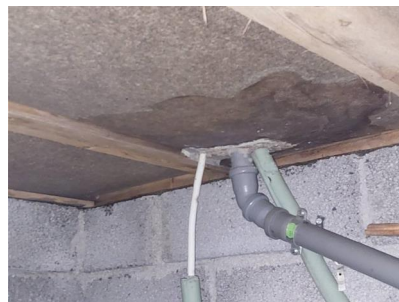
I grunden förekommer även:

- Organiskt material mot marken och som förvaras i utrymmet.
- Berg i dagen.
- Fuktfläckar runt rörgenomföring. Vid besiktningstillfället så var den torr och inga förhöjda fuktvärden noterades vid kontroll.

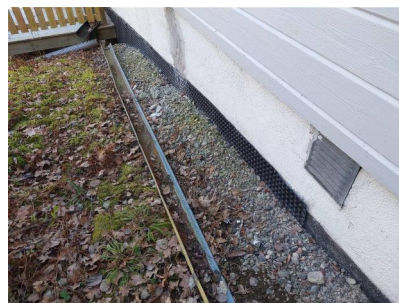
### Utvändigt / Markförhållanden

Marken lutar mot huset.

Detta innebär en ökad fuktbelastning mot grunden vilket i sin tur kan orsaka fuktskador i huset.

Utvändigt fuktskydd ligger oskyddat ovan mark.

Risk finns att det utvändiga fuktskyddet skadas och funktionen försämras.

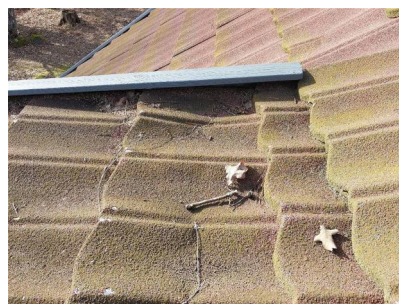
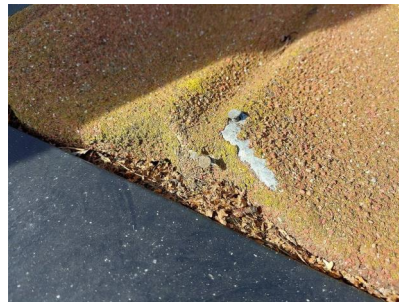
### Utvändigt / Tak

Lokalt förekommer plåt som är nedtrampad/buktar, lågpunkt förekommer på takkupa. Takpappen är ej uppvikta mot vindskivor. Lokalt har man spikat genom plåten.

Detta ökar risken för fuktskador i bakomliggande konstruktioner.

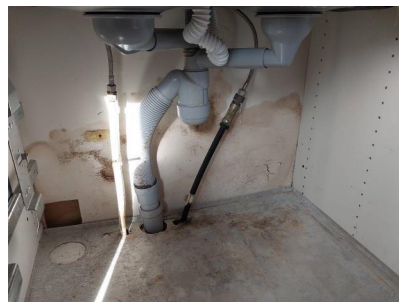
Fuktskydd saknas under kyl/frys samt otäta rör genomföringar i diskbänkskåpets fuktskydd.

Detta ökar risken för att vatten kan då kan tränga in i omkringliggande konstruktioner och orsaka fuktskador.

Fuktanvisningar och formförändringar förekommer i täckskena i diskbänkskåp.

Den bedöms vara äldre och inte lätt till några följskador. Inga förhöjda fuktvärden vid kontroll.

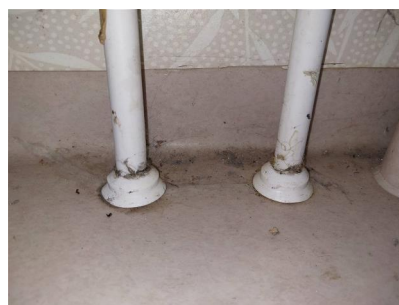
### Entréplan / Dusch/Toalett

Rör genomföring finns i golv.

Rör genomföringar i golvet medför en ökad risk för att vatten tränger ner i omkringliggande konstruktioner och orsakar fuktskador.

Golvfall mot golvbrunnen bedöms vara bristfälligt.

Risk finns att vatten blir stående i lågpunkter.

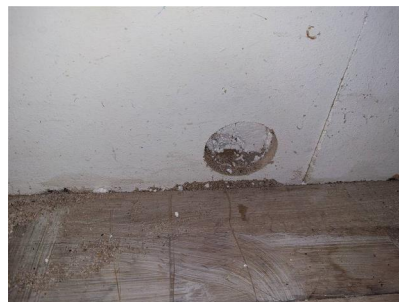
### Souterrängplan / Förråd 1

Källargrundmurar med påreglade isolerade ytterväggar. Denna konstruktion får ofta skador på grund av naturlig fuktvandring.

Vid kontroll av konstruktion uppmättes fuktvärden över kritisk nivå för mikrobiell tillväxt och mikrobiell lukt upplevdes.

Risk för mikrobiell tillväxt föreligger om den relativa fuktigheten (RF) i den omgivande luften är över 75 % vilket i furuvirke motsvarar en fuktkvot (FK) på 17 %. Fuktkvoten uppmättes till >23%.

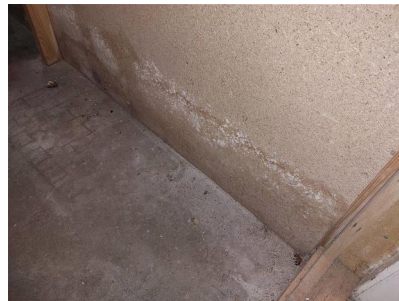
### Souterrängplan / Förråd 2

Mikrobiell påväxt och fuktanvisningar på vägg.
