Besiktningssprotokoll

Anticimex Försäkringsbesiktning i samarbete med Fastighetsbyrån

Fastighetsbeteckning: Lilla Spånhult 23:1	
Fastighetsadress: Spånhultsvägen 6	
Postnummer: 56231	Ort: Norrahammar

Besiktningdatum: 2025-03-05	Protokollnummer: 68888328
Temperatur: 5 °C	Väderlek: Mulet
Tekniker: Kjell Johansson	
E-post: kjell.johansson@anticimex.se	
Kontor: Jönköping	
Närvarande: Fastighetsägare

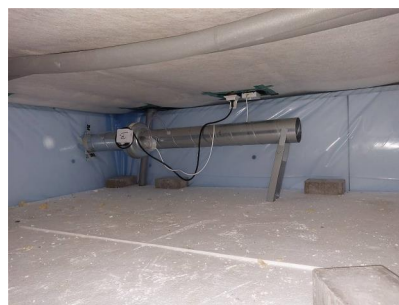
Utvändigt / Varmgrund

Varmgrund med frånluftsfläkt.

En varmgrund drabbas inte av fuktskador på samma sätt som en uteluftsventilerad kryppgrund. Eftersom marken och grundmuren/-balken är isolerad och ingen utomhusluft ventileras in i grunden kommer grunden hållas varm. En varmare grund ger ett torrare klimat och på så sätt undviks tillväxt av mikroorganismer. Se till att frånluftsfläkten är i drift.

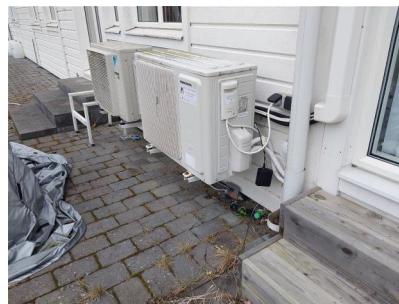
Utvändigt / Markförhållanden

Kondensvatten från luftvärmepumpens utedel leds inte bort från husgrunden.

Dock finns marksten under.

Tillse att kondensvattnet inte rinner in mot grunden.

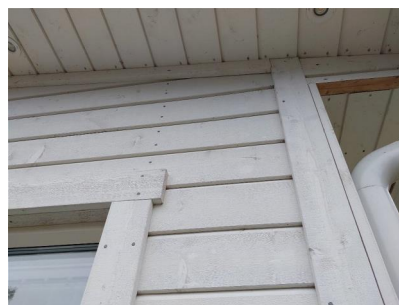
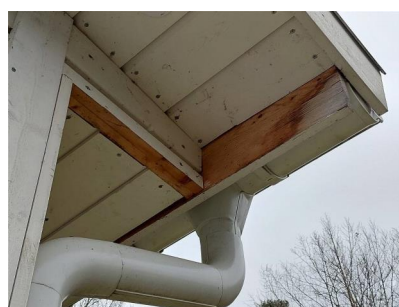
Utvändigt / Uterum

Fasadpanelen och andra trädetaljer är i behov av en andra målning.

Träkonstruktioner där målningsbehov finns riskerar att få fukt- och rötskador på grund av sämre vattenavvisande förmåga. För att öka livslängden på fasadbeklädnaden rekommenderas målning och underhåll.

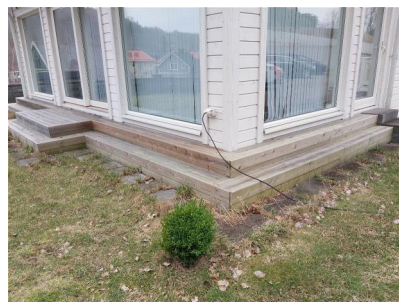
Grunden under uterummet har ej besiktigats då lucka till utrymmet saknas.

Grunder med bjälklag av organiskt material kan drabbas av mikrobiella skador.

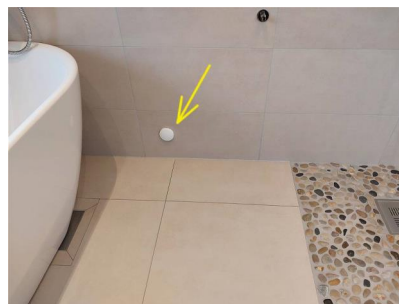
Övre plan / Badrum/Wc

Skvallerrör finns i vägg i närheten av dusch och badkar.

Genomföring i väggen medför en ökad risk för att vatten tränger in i omkringliggande konstruktioner och orsakar fuktskador.

Undvik direkt vattenbegjutning mot skvallerrör.

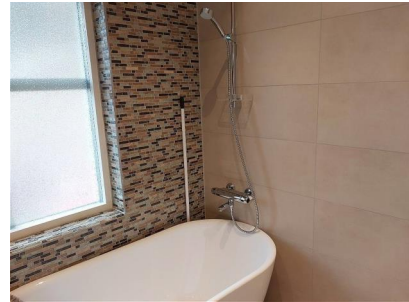
Fönster placerat nära dusch/badkar.

För att minska risken för fuktskador på fönster och väggkonstruktion rekommenderas att man skyddar fönstret mot vattenbegjutning.
