**Fastighetsuppgifter**

Fors 8:12

Skarplöts allé 12

| Uppdragsnummer | A31881 |

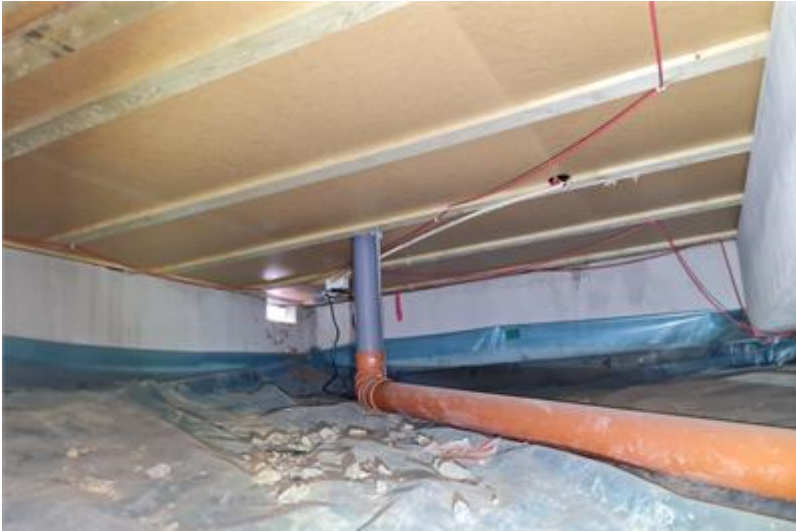
Vid mätningar uppmättes värden till ca 11-13 % (FK).  
Det kritiska gränsvärdet för mikrobiell tillväxt brukar anges till ca 15-17% fuktkvot (FK).

Notera att stickprovsmässig undersökning är utförd samt att mätvärden normalt sett kan variera över årstiderna. För att säkert fastställa konstruktionens kondition och fuktstatus måste en mer omfattande undersökning utföras.
