Besiktningssprotokoll

Fastighetsbeteckning: Borstbindaren 37	
Fastighetsadress: Vasagatan 20	
Postnummer: 602 41	Ort: Norrköping

Besiktningdatum: 2025-03-06	Protokollnummer: 68877817
Temperatur: 10 °C	Väderlek: Mulet
Tekniker: Jimmy Sandblom	
E-post: jimmy.sandblom@anticimex.se	
Kontor: Norrköping	
Närvarande: Jimmy Sandblom, Besiktningssman Anticimex Olle Österman, Energiexpert Anticimex

2-plans radhus med källare från år 1969.

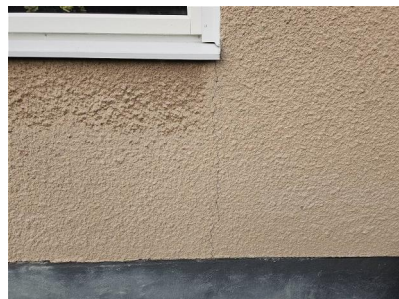
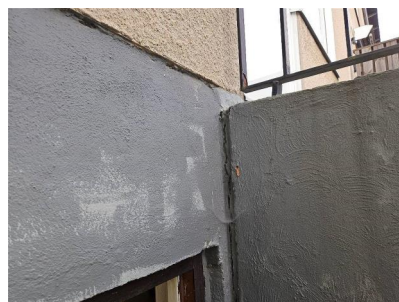
Utvändigt / Fasad

Mindre sprickor finns i fasaden på fram och baksida.

Det noterades även sprickor/sättning av betongfundament vid källartrappa från husvägg enligt bild två.

Dessa bedöms dock inte ha lett till bakomliggande skador.

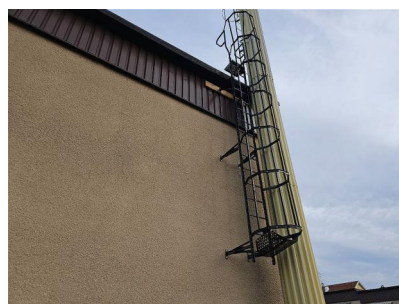
Utvändigt / Tak

Vid besiktningstillfället kunde inte yttertaket beträdas på grund av hänglås via samfälligheten för säkerhetsskyddet på väggstege. Takets höjd gör också att det krävs säkerhetssele för att beträda taket.

För en komplett besiktning av taket rekommenderas att du anlitar en takspecialist.

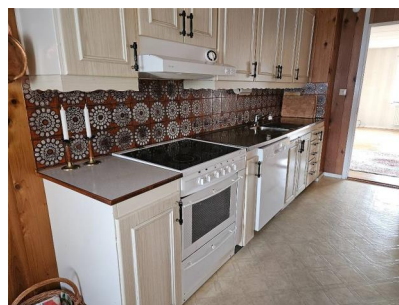
Entréplan / Kök/matplats

Vid stickprovskontroll av jordade eluttag noterades inga avvikelser.

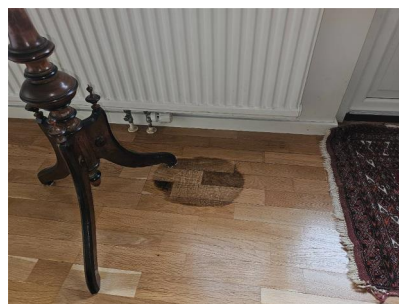
Entréplan / Vardagsrum

Golvet har fuktfläckar från trolig bevattning blommor.
Fuktindikering utförd utan anmärkning och skadan anses äldre.

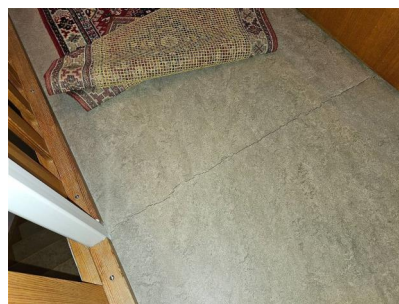
Övre plan / Hall

Sprickor finns i golv vid betongskarv/bjälklag. Denna är synlig från övre plan under mattan.

Dessa bedöms inte ha lett till bakomliggande skador då sprickan är vid skarv på betongbjälklaget. Hållfastheten anses därför inte vara påverkad.

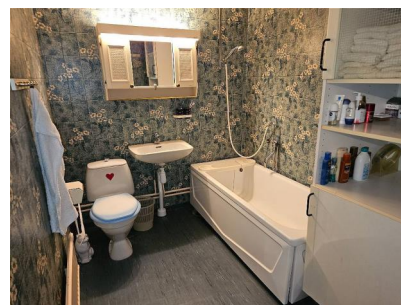
Övre plan / Badrum/Wc

Utrymmet är i behov av renovering.

Utrymmet är äldre och har passerat tiden för sin tekniska livslängd.

Övrigt avvikande som inte uppfyller dagens branschkrav och som anses vara en risk för fuktrelaterade skador enligt nedan.

- Rörgenomföringar golv.
- Äldre golvbrunn placerad för nära vägg.
- Mindre mattsläpp samt sämre golvfall noterad på golv mot golvbrunn.

Renovering av utrymmet rekommenderas. Kontakta en behörig våtrumsentreprenör för en renovering. I samband med renoveringen bör omkringliggande konstruktioner kontrolleras för att upptäcka eventuella följskador.

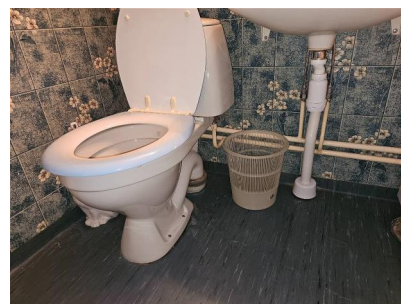
WC-stolen läcker vid spolning och bör bytas ut.

Fuktindikering utförd i utrymmet utan anmärkningar.

Kontroll bör utföras i samband med renovering på underliggande konstruktioner så inga vattenskador finns.

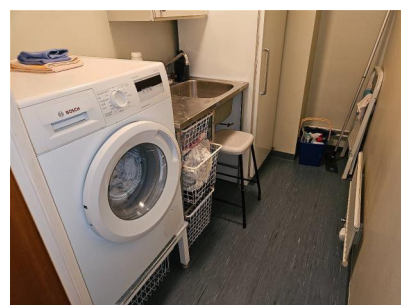
Övre plan / Tvättstuga

Våtutrymmet har äldre yt-/tätskikt.

Eftersom funktionen, som innebär att ytskiktet/tätskiktet ska vara vattentätt, kan vara nedsatt finns en ökad risk att vatten tränger igenom ytskiktet/tätskiktet med vattenskador i omkringliggande konstruktioner som följd.

Mindre mattsläpp noterat runt den äldre golvbrunnen.

Utrymmet i behov av en framtida renovering.

Fuktindikering i utrymmet gav inga förhöjda fuktindikationer.

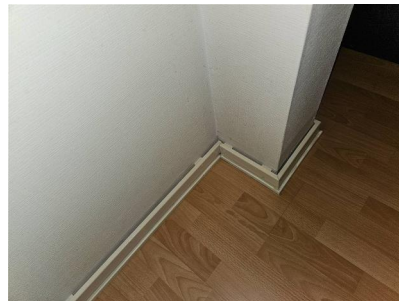
Källarplan / Gillestuga

Betongplatta på mark med flytande golv finns.

I gillestugan finns ett trägolv med underliggande platonmatta samt ventilerade golvlister. Detta anses inte vara någon risk för fuktskador då platonmatta ligger mellan betonggolv och spånskiva/klickgolv.

Inga brister eller avvikande lukt fanns vid besiktningstillfället.

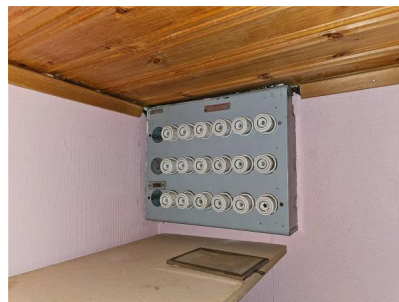
Källarplan / Förråd/hall

Jordfelsbrytare finns ej.

Det finns inget krav att hus byggda före år 2000 ska ha jordfelsbrytare. Jordfelsbrytaren minskar dock risken för personskador och brand orsakade av elanläggningen.

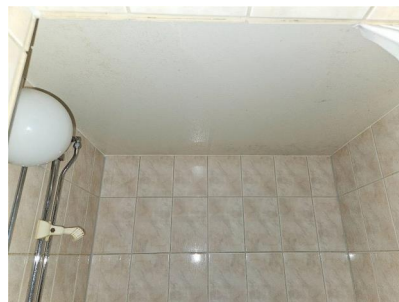
Källarplan / Dusch

Frånluftsventilation saknas i utrymmet för dusch.

Frånluftsventilationens uppgift är att transportera bort bland annat emissioner, fukt, lukt och föroreningar från huset.

Vi rekommenderar att du kontakter en ventilationsentreprenör för undersöka och säkerställa ventilationssystemets funktion.

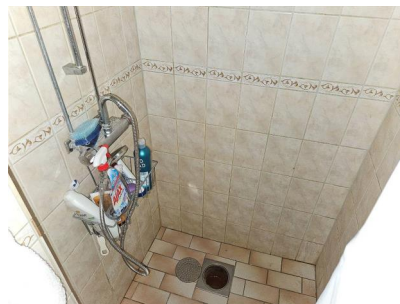
Våtutrymmet har äldre yt-/tätskikt.

Eftersom funktionen, som innebär att ytskiktet/tätskiktet ska vara vattentätt, kan vara nedsatt finns en ökad risk att vatten tränger igenom ytskiktet/tätskiktet med vattenskador i omkringliggande konstruktioner som följd.

Det noterades mindre skador i kakel på vägg och klinkergolv. Sprickor och bomljud finns.

Normala fuktvärden indikerades mot klinker/kakel.

En viss fukt tränger alltid in bakom kakel/klinker via fogarna, detta är helt normalt och innebär inte att tätskiktet/ våtrumsisoleringen under kaklet/klinkern är bristfälligt eller ur funktion.

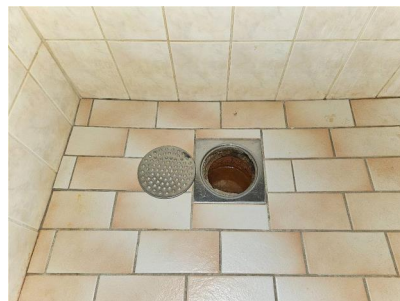
Gjutjärnsbrunnen är rostangripen.

Det finns risk att golvbrunnen rostar sönder med fuktskador som följd.

Byt golvbrunnen vid framtida renovering.

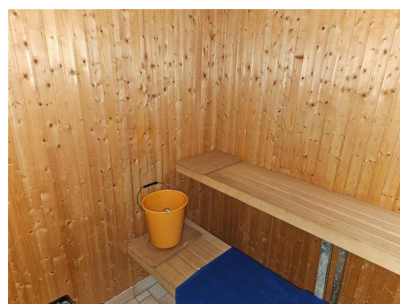
Källarplan / Bastu

Bastu med påreglad källaryttervägg finns.

På grund av att bastufolie kan vara monterad i väggkonstruktionen har inga hål tagits i vägg för fuktmätning av väggreglar. Detta då vi inte kan återställa/täta det upptagna hålet.

Befintlig påreglad vägg riskerar att drabbas av fuktskador på grund av naturlig fuktpåverkan. Detta i sin tur kan leda till mikrobiella skador (angrepp av mikroorganismer) som kan resultera i att mikrobiell lukt sprids till boendemiljön.
