Besiktningssprotokoll

Anticimex Försäkringsbesiktning i samarbete med Fastighetsbyrån

Fastighetsbeteckning: Lon 8	
Fastighetsadress: Norrdalsgatan 19	
Postnummer: 43245	Ort: Varberg

Besiktningdatum: 2025-03-03	Protokollnummer: 68871883
Temperatur: 6 °C	Väderlek: Mulet
Tekniker: Martin Bystedt	
E-post: martin.bystedt@Anticimex.se	
Kontor: Halmstad	
Närvarande: Fastighetsägaren

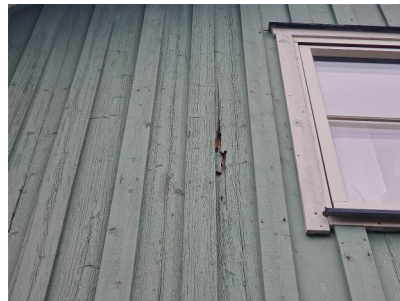
Fasadpanelen är i behov av målning/underhåll.
Rötskador noterades lokalt i träpanelen, främst åt söder.

Fasadbeklädnad och träkonstruktioner där målningsbehov finns riskerar att få fukt- och rötskador på grund av sämre vattenavvisande förmåga. För att öka livslängden på fasadbeklädnaden rekommenderas målning och underhåll. I samband med ommålning rekommenderas att de rötskadade panelbrädorna byts ut.

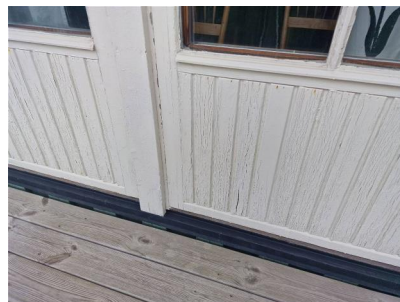
Rötskador finns i altandörrar åt söder.

De upptäckta skadorna kan bero på olika saker, exempelvis bristfälligt underhåll, målning, skruvar och beslag etc.

Vi rekommenderar att kontakt tas med fackman för kontroll av orsak och omfattning av de skador/brister som noterats samt bedömning av eventuella åtgärder.

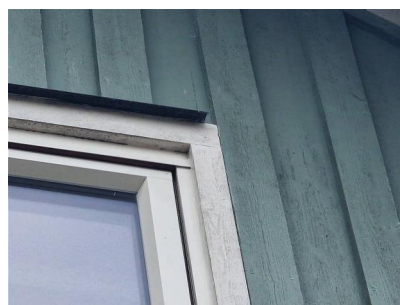
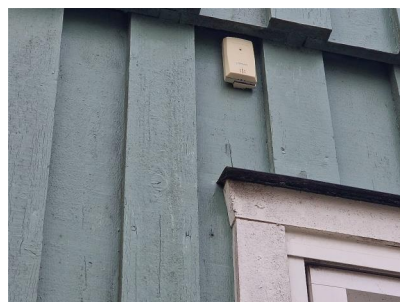
Fönsterbleck saknar gaveluppvik samt att enstaka är för korta.

Bristerna medför att vatten kan tränga ner i bakomliggande konstruktioner med fuktrelaterade skador som möjlig följd.

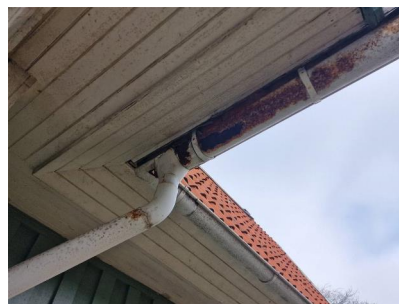
Rostangrepp finns lokalt på hängrännor/stuprör samt att det på några ställen noterades genomrostning. Lövsilar finns inte still stuprör.

Rostskadade hängrännor leder ofta till läckage, vilket i sin tur innebär risk för fuktskador på fasad, sockel och i bakomliggande konstruktioner. Avsaknad av lövsilar kan medföra stopp i dagvattenledningar.

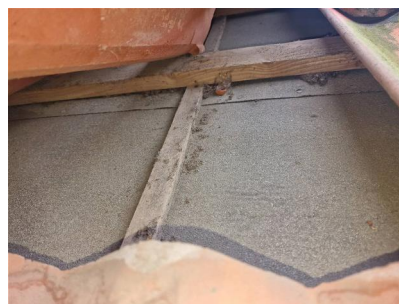
Yttertaket är äldre. Underlagspappens överlapp är synligt spikade. Enstaka spruckna tegelpannor noterades. Vid rännदार har några tegelpannor hamnat ur sitt rätta läge. Väderskydd finns inte till skorstenen.

Takpannor, plåtdetaljer och underlagspapp har enligt vår bedömning en begränsad livslängd. Eftersom husets taktäckning är äldre har det ett minskat motstånd mot vatteninträning. Detta i sin tur kan leda till fuktskador på träläkt och vidare ner i underliggande konstruktioner.

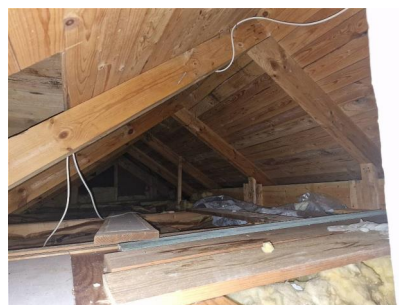
Mindre mängd mikrobiell påväxt noterades lokalt på underlagstaket. Vindsluckan är inte lufttät.

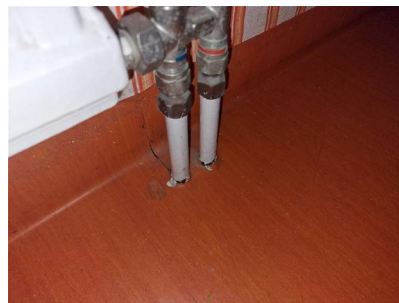
Otäta rörgenomföringar finns i golvet.

Bristen medför en ökad risk att vatten kan tränga in i omkringliggande konstruktioner med fuktrelaterade skador som möjlig följd.

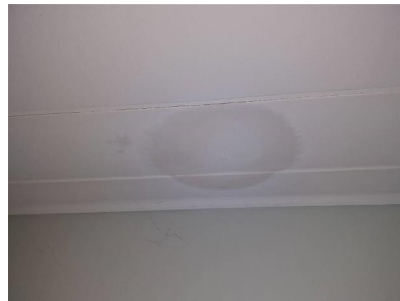
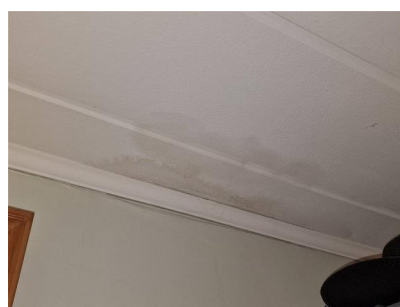
Missfärgningen i sovrum 1 innertak intill innervägg ska ha uppkommit för ca 30 år sedan då vatten läckt ut från badkaret på övre plan och runnit via radiatorrören.

Missfärgningar noterades lokalt på innertaket.

Vid fuktindikering mot missfärgningarna noterades inga förhöjda fuktindikationer.

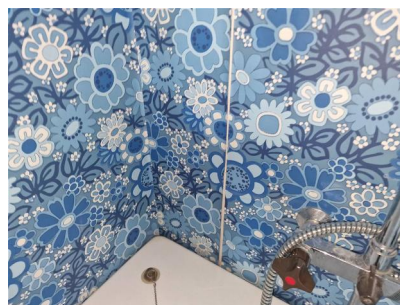
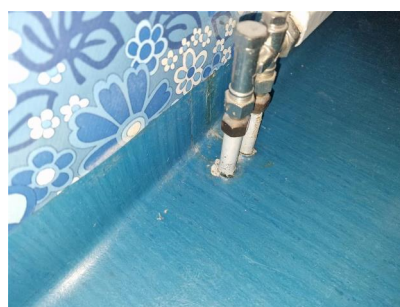
Våtutrymmet har äldre yt-/tätskikt. Våtrumstapeten har börjat släppa i skarvar. Rör genomföringar finns i golvet.

Eftersom funktionen, som innebär att ytskiktet/tätskiktet ska vara vattentätt, kan vara nedsatt finns en ökad risk att vatten tränger igenom ytskiktet/tätskiktet med vattenskador i omkringliggande konstruktioner som följd.

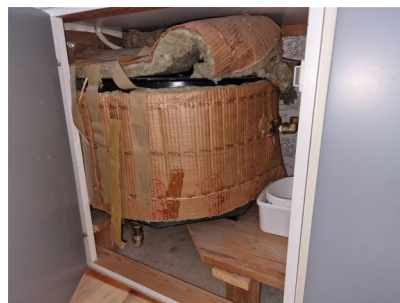
Expansionskärl för solfångarna finns placerat i ett utrymme utan tätskikt och golvbrunn.

Bristen ökar risken för fuktrelaterade skador i omkringliggande konstruktioner vid ett eventuellt läckage.

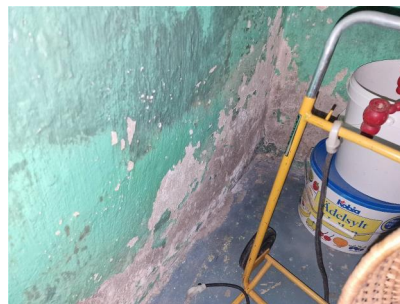
Puts- och färgsläpp finns på källarväggar.

Puts- och färg som släppt från underlaget invändigt på källarytterväggarna är ett tecken på att källarens utvändiga fuktskydd inte längre fungerar tillfredsställande.

För att åtgärda detta måste källarens utvändiga fuktskydd förbättras. Läs Anticimex faktablad om källare för tips och råd.

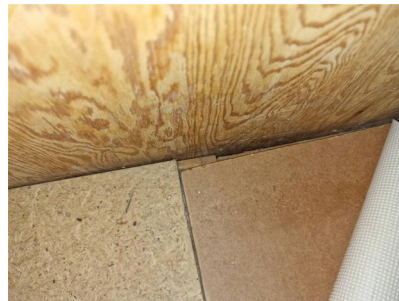
I utrymmet finns golv-/väggkonstruktioner av organiskt material mot betongplattan och källarväggar. En mikrobiell lukt upplevs från konstruktionerna.

Det rekommenderas att konstruktionerna av organiskt material rivs ut och att frilagda ytor rengörs. Om sedan nya ytskikt önskas på golv och väggar är det viktigt att fukt- och luktsäkra konstruktioner väljs.
