**Fastighetsuppgifter**

Skallsjö 2:23

Skallsjö Skattegårdsväg 54

Uppdragsnummer	O27174
Besiktningsdatum	2025-03-06
Besiktningföretag	OBM Besiktning Väst AB
Besiktningförrättare	Markus Grunditz
Närvarande	Säljare
Giltig till och med	2026-03-06

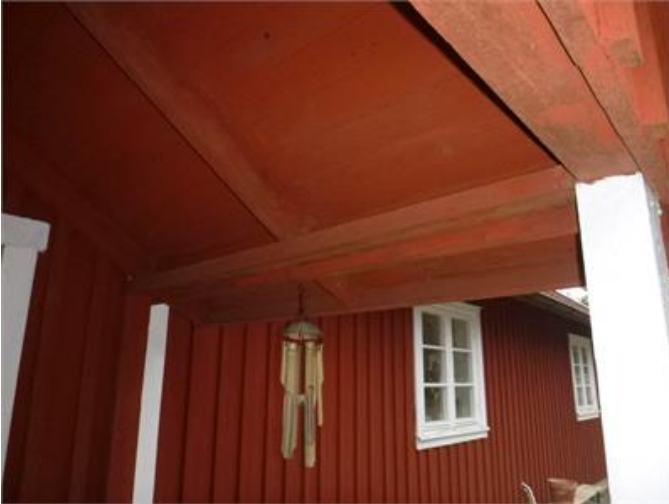
Entrétak/Veranda			X		Flera brister noterades i entrétakets/verandans konstruktion, t.ex. är bärlinan för takkonstruktionen underdimensionerad. Kontakta en fackman för vidare kontroll/åtgärd. Bild 1
<b>Invändigt</b>					
Allmänt			X		Ojordade eluttag noterades i utrymme med klinkerbeläggning. El-schema finns inte till el-central. Kontakta en fackman för vidare kontroll/åtgärd.
		X			Allmänventilationen bedöms bristfällig och bör förbättras. Lutande/ojämna golv förekommer i byggnaden.
Torpargrunder			X		Byggnaden är delvis uppförd över torpargrunder. Fuktkvotsmätning är utförd, se vidare kommentar/riskanalys samt bilaga kontroll av konstruktion.
				X	Torpargrunden är besiktigad utifrån genom en ventil i grundmuren. Invändig besiktning av torpargrunderna var ej möjlig p.g.a. att lucka till utrymmena inte finns, det rekommenderas att luckor tas upp och besiktning av utrymmena utförs.
Betongplattor			X		Byggnaden är delvis uppförd på betongplattor. Fuktkvotsmätning är utförd, se vidare kommentar/riskanalys samt bilaga kontroll av konstruktion.

Bilden visar exempel på brister i entrétakets/verandans konstruktion (underdimensionerad bärlina).

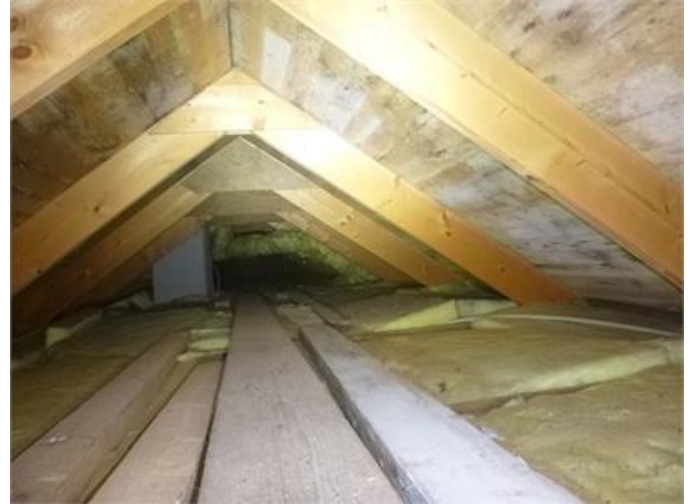
Vind		X			Mikrobiell påväxt förekommer i utrymmet, se kommentar/riskanalys. Bild 2 (Utrymmet är besiktigt ifrån luckan p.g.a. svåråtkomlig ingång till utrymmet).
Parallelltak				X	Delar av yttertaket är en parallell takkonstruktion utan besiktningbart vindsutrymme.

Om det finns brister i tätningen mellan ett kallt och ett varmt utrymme finns det en risk att relativt varm och fuktig luft kommer ut från det varma utrymmet till det angränsande kalla utrymmet och träffar en kall yta och kondenserar. Missfärgning på yttertaksstrukturen är en indikering på att inneluften har kommit ut i vinden så att ett gynnsamt klimat för en mikrobiell tillväxt har uppstått. Det kan vara en indikering på att ventilationen inomhus är undermålig. Får detta fortgå finns det en risk att man kan få skador på konstruktioner som i en förlängning påverkar byggnaden negativt.

Bilden visar vy av vind.

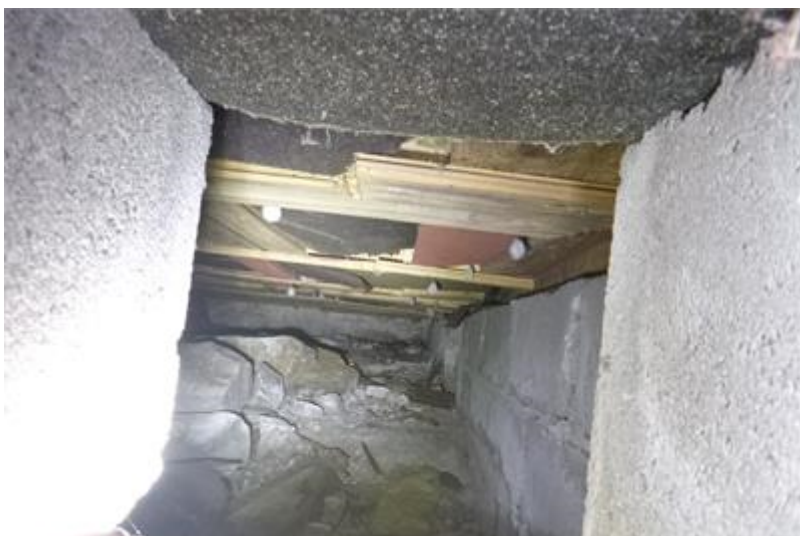
Byggnadsdel	Torpargrund.
Konstruktionsdel	Trossbottens undersida.
Konstruktionsuppbyggnad	Sten/jord, murverk, bjälklag av trä.

Det kritiska gränsvärdet för mikrobiell tillväxt är ca 17% fuktkvot i trä.

Vid kontroll av konstruktion mättes fuktkvoter stickprovsvis utifrån genom en ventil i grundmuren i trossbottens undersida till mellan 18- 19% fuktkvot. Mikrobiell påväxt samt skador noterades på/i trossbotten. Rest/spillmaterial förekommer på marken i utrymmet.

Notera att stickprovsmässig undersökning är utförd. För att säkert fastställa konstruktionens uppbyggnad, kondition och fuktstatus måste en mer omfattande undersökning utföras.

Det rekommenderas att denna besiktning kompletteras med en fördjupad undersökning för att utreda orsaken till samt omfattningen av de fuktrelaterade skadorna/bristerna.

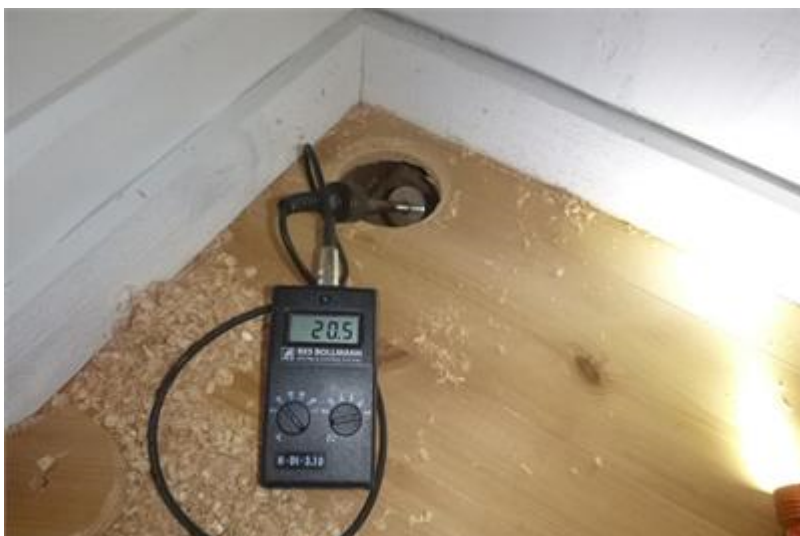
Byggnadsdel	Betongplatta.
Konstruktionsdel	Uppreglad golvkonstruktion samt ytterväggssyll.
Konstruktionsuppbyggnad	Betong, regler av trä, isolering, golv av trä.

Det kritiska gränsvärdet för mikrobiell tillväxt är ca 17% fuktkvot i trä.

Vid kontroll av konstruktion mättes fuktkvoter stickprovsvis i en uppreglad golvkonstruktion samt i en ytterväggssyll genom ett provhål i golvet i allrummet till mellan 20- 21% fuktkvot. Träskyddsbehandlat material förekommer. En avvikande lukt kunde kännas i provhålet. Bomljud/sprickor/klinkersläpp noterades i klinkergolven.

Notera att stickprovsmässig undersökning är utförd. För att säkert fastställa konstruktionens uppbyggnad, kondition och fuktstatus måste en mer omfattande undersökning utföras.

Det rekommenderas att denna besiktning kompletteras med en fördjupad undersökning för att utreda orsaken till samt omfattningen av de fuktrelaterade skadorna/bristerna.
