**Fastighetsuppgifter**

Orren 9

Kistavägen 22B

Uppdragsnummer	C15613
Besiktningsdatum	2025-03-05
Besiktningföretag	OBM Fuktteknik AB
Besiktningförrättare	Anders Borgenvik
Närvarande	Fastighetsägaren
Giltig till och med	2026-03-05

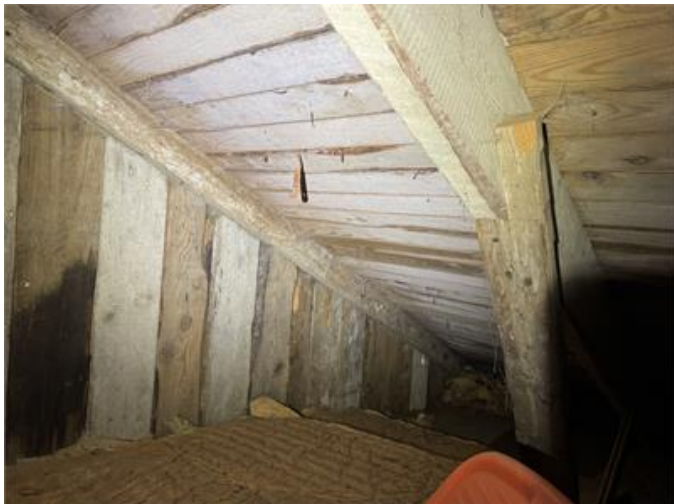
<b>Besiktningens resultat</b>					
Bedömningsskala: 1 = Utan anmärkning, 2 = Påpekande, 3 = Bör åtgärdas, 4 = Ej besiktningssbart					
Byggnadsdel	1	2	3	4	Anmärkning
Vind		X			-Mikrobiell påväxt förekommer vilket bör kontrolleras regelbundet så att skadorna inte förvärras. Fuktvärden runt kritisk nivå uppmättes. Se även info på protokollets näst sista sida, pos. 3. -Fuktrelaterade missfärgningar förekommer vilket bör hållas under uppsikt för ev förändringar, ej nåbara för fuktmätning. -Vindsluckan bedöms otät och bör tätas för minskat luftläckage upp till vind. Delar av utrymmet endast kontrollerat på håll då landgång saknas.
<b>Entréplan</b>					
Hall	X				
Badrum		X			Utrymmet har äldre standard och renoveringsbehov föreligger, se därför info på protokollets sista sida pos. 12.
Sovrum 1	X				
Kök		X			-Fuktskydd saknas under kyl/frys. -Fuktskydd i diskbänksskåp kan tätas vid genomföring.
Balkong	X

Bild visar mikrobiell påväxt mot underlagstaket.
