Säckpipan 2

Lavendelvägen 3

Uppdragsnummer	G32134
Besiktningsdatum	2025-03-03
Besiktningföretag	OBM Kronoberg AB
Besiktningförrättare	Jonas Håkansson 0723612846
Närvarande	Fastighetsägare
Giltig till och med	2026-03-03

Bilder och beskrivningar

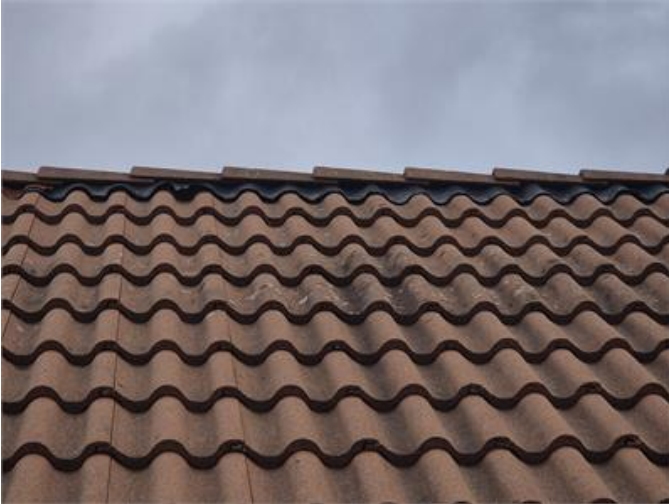
Nocktätning behöver lokalt justeras.

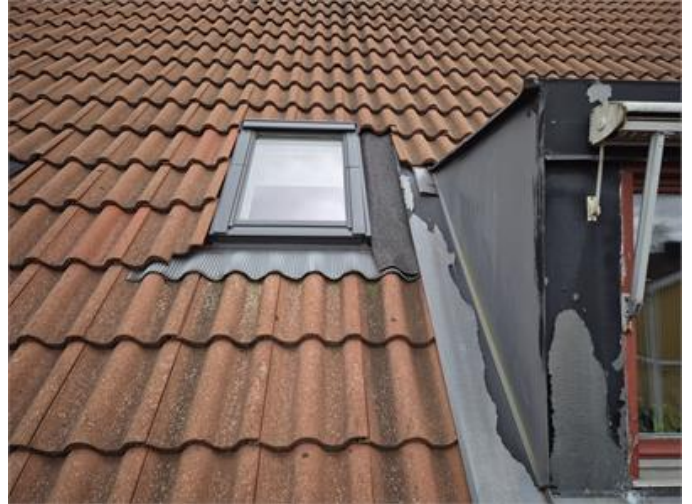
Mellan takfönster och homeja på framsidan av huset har täckbit av tjärpapp monterats.

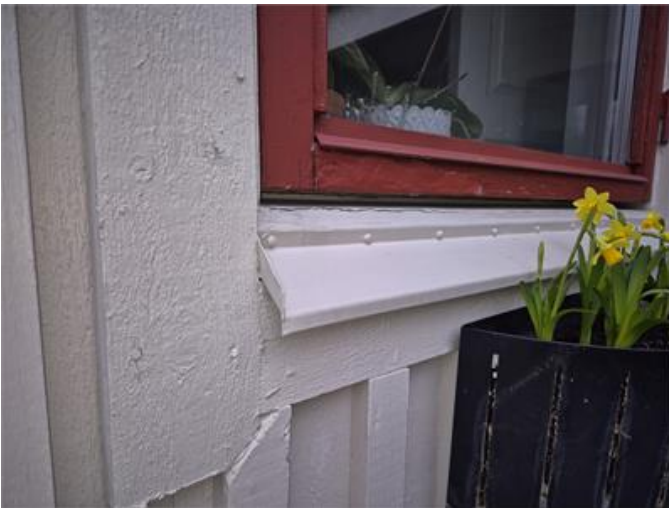
Fönsterparti med rötskada.

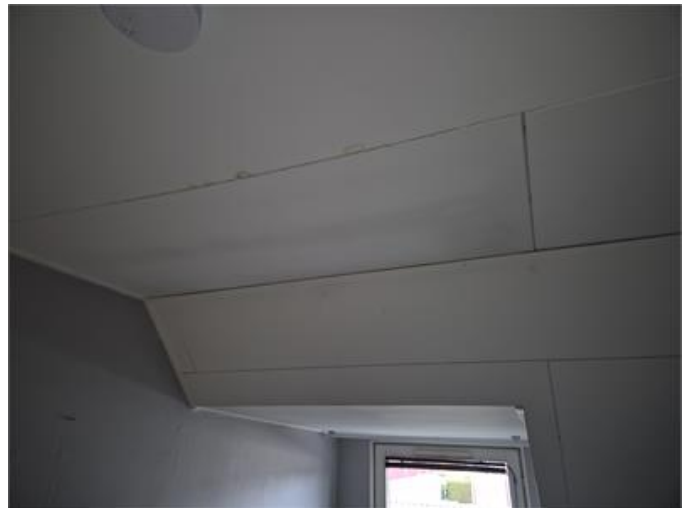
Fuktfläck/skada i tak beror enligt fastighetsägare på tidigare och åtgärdat läckage. Ingen förhöjd fukt kunde indikeras.

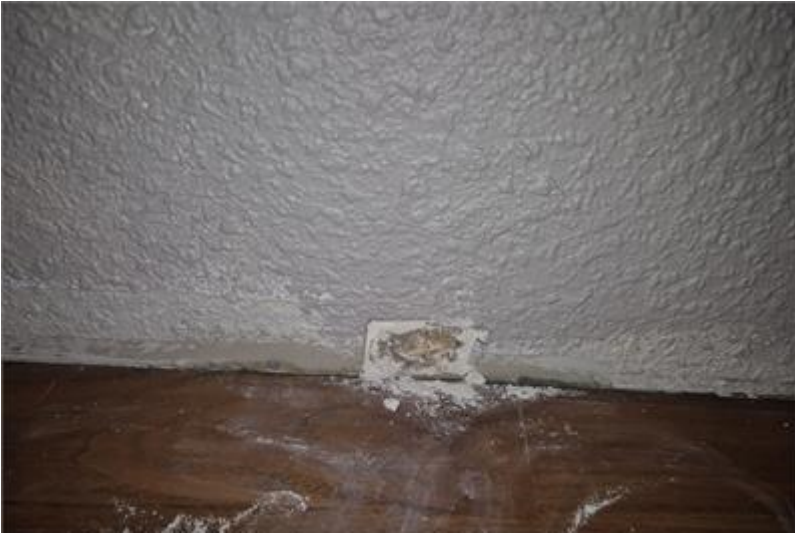
Fuktkontroll visade fuktkvot på 10% i syllregel till yttervägg i vardagsrum och fuktkvot på 7% i syllregel mellan hall och tvättrum. Det kritiska gränsvärdet för mikrobiell tillväxt brukar anges till ca 16-17% fuktkvot (FK).
