Enkärret 4:8

Enkärrsvägen 35

**Besiktningssuppgifter**

Bilaga 1 för kontroll av valda konstruktioner

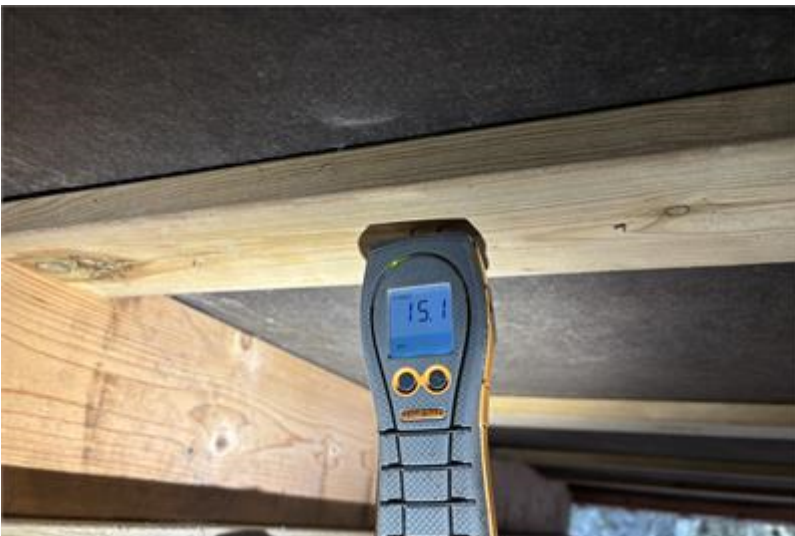
Byggnadsdel	Plintgrund
Konstruktionsdel	Bjälklag
Konstruktionsuppbyggnad

Fuktmätning utfördes stickprovsmässigt i bjälklaget undersida.

Fuktkvoten uppmättes till ca. 15% FK.

Det kritiska gränsvärdet för mikrobiell tillväxt brukar anges till ca 15-17% fuktkvot (FK).

Viss mikrobiell påväxt noterades.

Fuktvärde i paritet med gränsvärde uppmättes. Det rekommenderas att grunden kontrolleras regelbundet.
