# Besiktningssprotokoll

Anticimex Försäkringsbesiktning i samarbete med Fastighetsbyrån

Fastighetsbeteckning: Näset 101:7	
Fastighetsadress: Bäckströms väg 24	
Postnummer: 42167	Ort: Västra Frölunda

Besiktningdatum: 2025-03-06	Protokollnummer: 68875366
Temperatur: 6 °C	Väderlek: Mulet
Tekniker: Martin Ivarsson	
E-post: Martin.Ivarsson@anticimex.se	
Kontor: Göteborg	
Närvarande: Uppdragsgivare

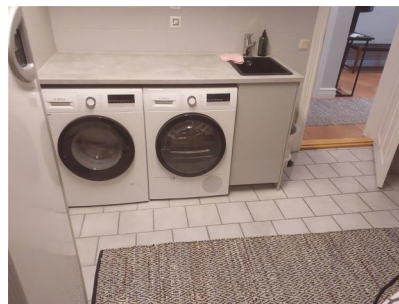
Våtutrymmet har äldre yt-/tätskikt.

Eftersom funktionen, som innebär att ytskiktet/tätskiktet ska vara vattentätt, kan vara nedsatt finns en ökad risk att vatten tränger igenom ytskiktet/tätskiktet med vattenskador i omkringliggande konstruktioner som följd.

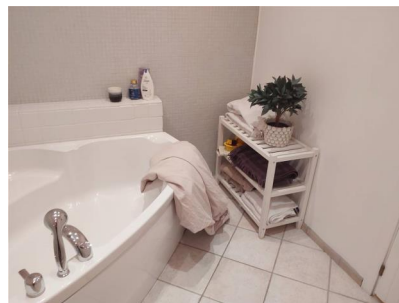
Våtutrymmet har äldre yt-/tätskikt.

Eftersom funktionen, som innebär att ytskiktet/tätskiktet ska vara vattentätt, kan vara nedsatt finns en ökad risk att vatten tränger igenom ytskiktet/tätskiktet med vattenskador i omkringliggande konstruktioner som följd.
