Hästfibblan 11

Edsviksvägen 118

| Uppdragsnummer | AB4346 |
| Besiktningsdatum | 2024-12-20 |

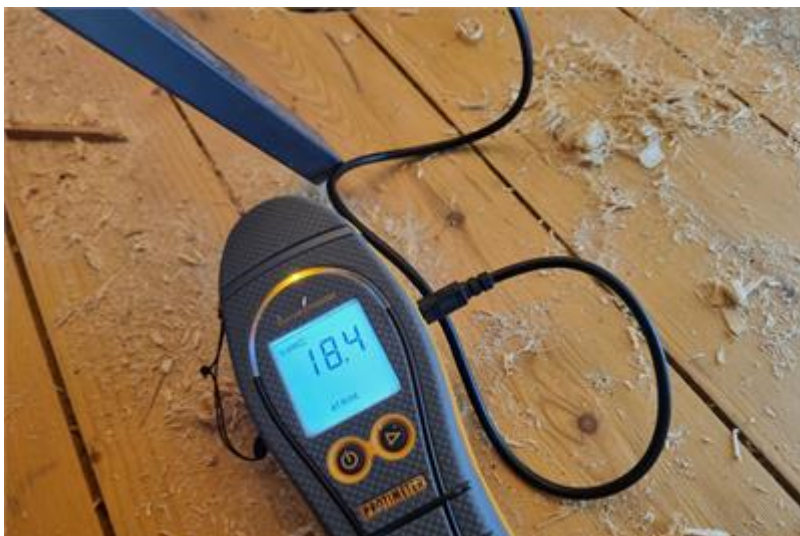
| Konstruktionsdel | Golv i ett arbetsrum samt sovrum |
| Konstruktionsuppbyggnad | Lackat trägolv ca 30 mm, träreglar, fyllning/isolering med koks på betong/betongsula |

Vid stickprovskontroll i uppreglat golv uppmättes fuktkvot i golvregel till ca 19-20% FK och relativ fuktighet 78-80% FK.

Fuktvärdena indikerar att fuktvandring sker från underliggande betong/mark. En rekommendation att överväga en fortsatt teknisk undersökning och eventuella åtgärder för en mer fuktsäker konstruktion.
