**Fastighetsuppgifter**

Bosnäs 14:34

Södra Klampevägen 21

Uppdragsnummer	B4944
Besiktningsdatum	2025-03-06
Besiktningföretag	OBM Besiktning Väst AB
Besiktningförrättare	Magnus Henriksson
Närvarande	Fastighetsägaren och mäklaren
Giltig till och med	2026-03-06

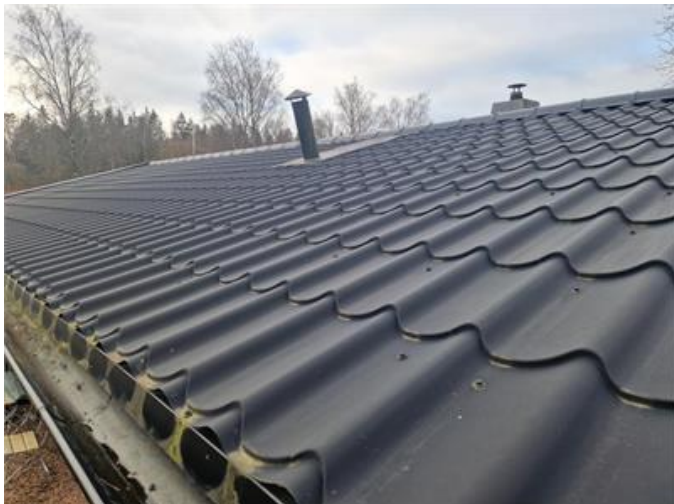
Vy på yttertak

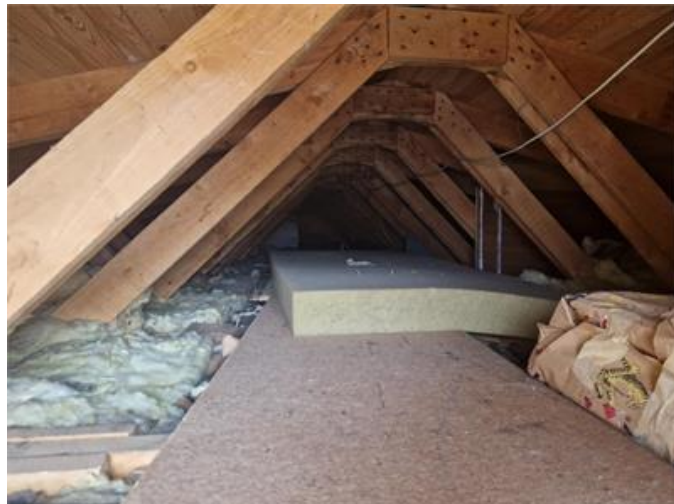
**Vind:** Det noterades fukt/mikrobiell påväxt på underlagstaket och en avvikande lukt, det rekommenderas en fortsatt teknisk utredning för att kontrollera orsaken till och omfattningen av detta.

När det finns brister i tätningen mellan ett kallt och ett varmt utrymme finns det en risk att relativt varm och fuktig luft kommer ut från det varma utrymmet till det angränsande kalla utrymmet och träffar en kall yta och kondenserar. Missfärgning på yttertaksstrukturen är en indikering på att inneluften har kommit ut i vinden så att ett gynnsamt klimat för en mikrobiell tillväxt har uppstått. Det kan vara en indikering på att ventilationen inomhus är undermålig. Får detta fortgå finns det en risk att man kan få skador på konstruktioner som i en förlängning påverkar byggnaden och inomhusmiljön negativt.

Vy på vindsutrymmet

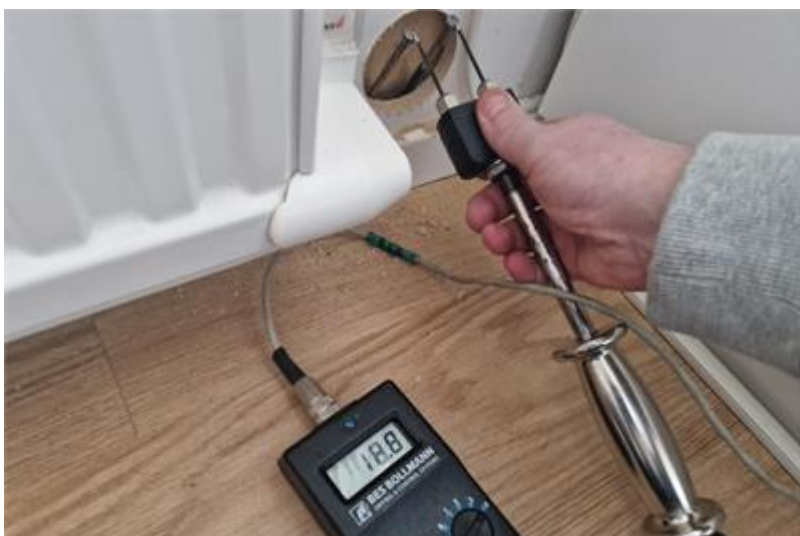
Vid besiktningen utförs stickprovsmässiga fuktmätningar mot golvkonstruktion/ytterväggsyll. Fuktkvoten visade på 17-19 % och gränsvärdet för mikrobiell påväxt ligger på 17%.

Huvudbyggnaden är uppförd på en betongplatta på mark som har byggts på med påsadlande golv i delar av huset. Betongplattor av detta slag utsätts i regel mer eller mindre för permanent fuktpåverkan från angränsande mark vilket medför risk för besvärande lukt på grund av mikrobiell tillväxt (mögel/bakterier) på eventuella organiska restmaterial (sågspån, jord, etc) mellan betongplatta och golvkonstruktion eller kemisk lukt från behandlat/tryckimpregnerat material. Även träkonstruktioner så som tex ytter/innerväggssyllar etc riskerar att drabbas av fuktskador.

Det rekommenderas en fortsatt teknisk utredning för att kontrollera orsaken till och omfattningen av detta,
