Garns-Ekskogen 1:10

Åkervägen 8

**Besiktningssuppgifter**

| Besiktningdatum | 2025-03-06 |

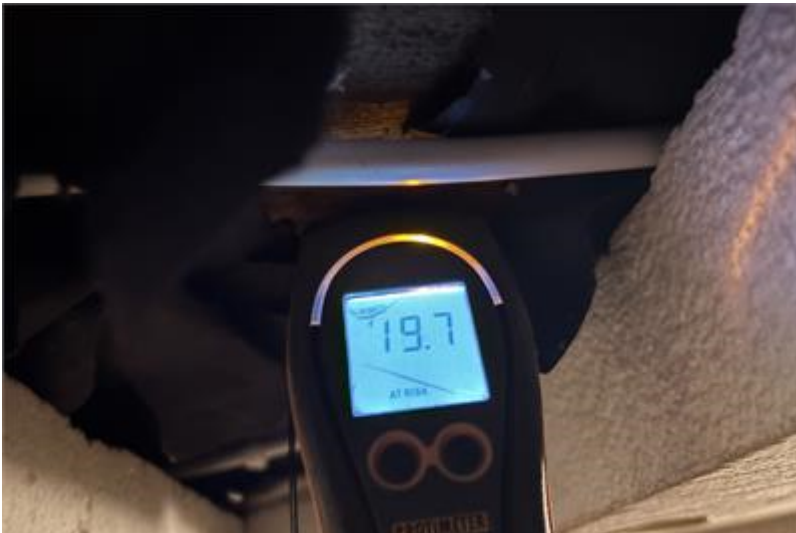
| Byggnadsdel | Krypgrund. |

Vid stickprovskontroll uppmättes fuktvärden över gränsvärdet och en avvikande lukt upplevdes i grunden.

Fuktkvoten uppmättes till mellan 19-21% i bjälklaget.

Det kritiska gränsvärdet för mikrobiell tillväxt brukar anges till ca 17% fuktkvot (FK).

Resultatet av stickprovskontrollen ger indikationer på att åtgärder bör övervägas och en fortsatt teknisk undersökning rekommenderas därför.
