**Fastighetsuppgifter**

Storvreta 47:392

Markegångsvägen 5H

**Besiktningsuppgifter**

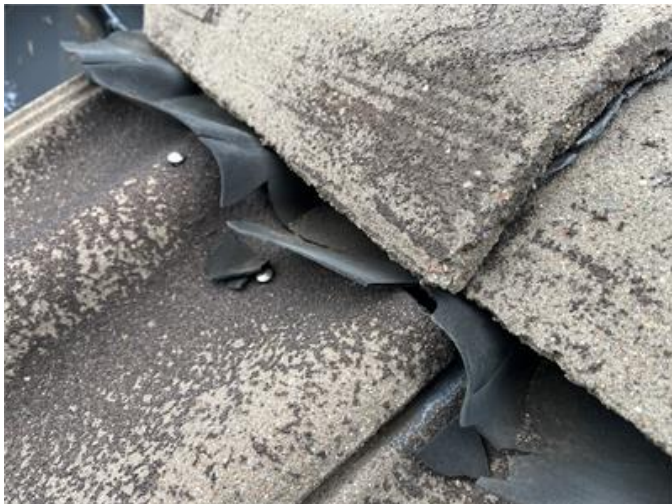
| Besiktningsresultat | | | | | |
|---|---|---|---|---|---|
| Tak | | | x | | Den tekniska livslängden på takbeklädningen bedöms vara passerad och ett underhållsbehov föreligger.<br>Lokala otätheter mellannockpanna och övre rad takpanna intill rännal, rekommenderas att en fackman kontaktas för kontroll/åtgärd av taket. |

Otättheter mellannockpanna, nocktätning och övre rad takpanna vilket bör kontrolleras av fackman.

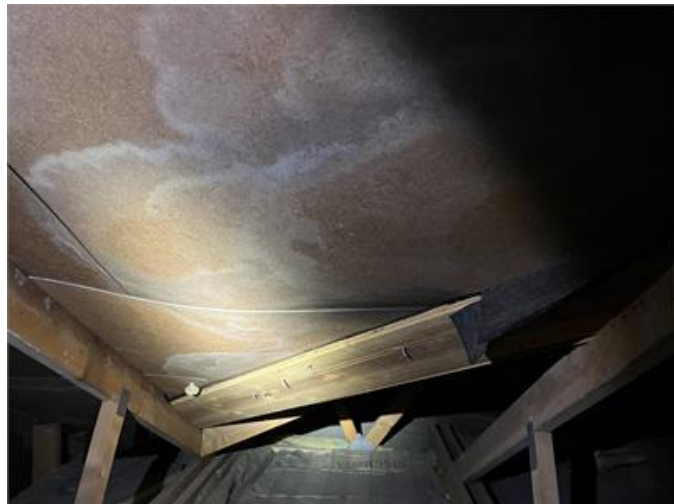
| Besiktningsresultat | | | | | |
|---|---|---|---|---|---|
| Vind | | x | | | - Fuktfläckar förekommer på underlagstak av board (vid genomföringar samt vid rännalar) vilket är relativt normalt för konstruktionstypen. Vid besiktningen uppmättes inga förhöjda fuktvärden. Takets insida bör regelbundet kontrolleras med tanke på dess ålder, se även notering tak.<br>- Vinden besiktades från landgång, del av vind saknar landgång och har ej besiktats i sin helhet. |

Bilden visar delar av vinden vid rännadal.

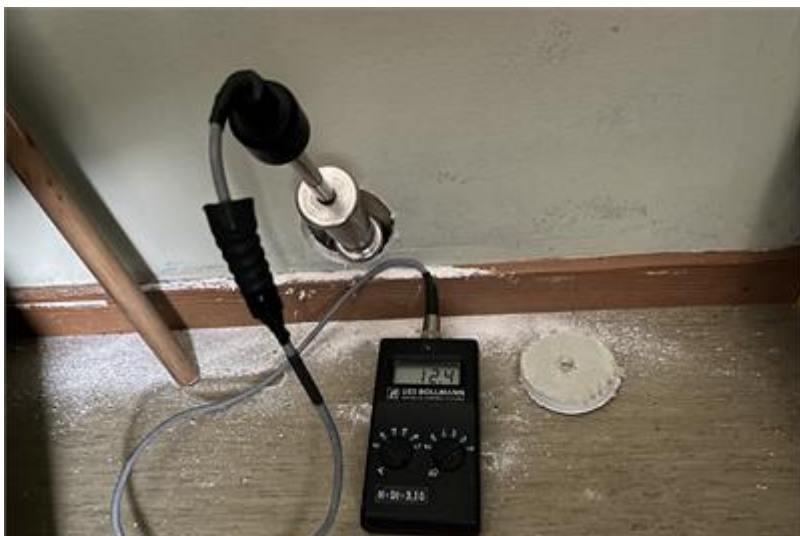
Fuktkvoten i ytterväggssyll i provhål i sovrum 1 uppmättes till ca 12%. Ingen avvikande lukt kunde upplevas från provhålet.

Stickprovsmässig kontroll av övriga syllar så uppmättes fuktkvoten till mellan 12-14%.

Det kritiska gränsvärdet för mikrobiell tillväxt brukar anges till ca 15-17% fuktkvot (FK).
