**Fastighetsuppgifter**

Rörbäck 2:14

Norra Rörbäcksvägen 9

| Besiktningsdatum | 2025-03-04 |

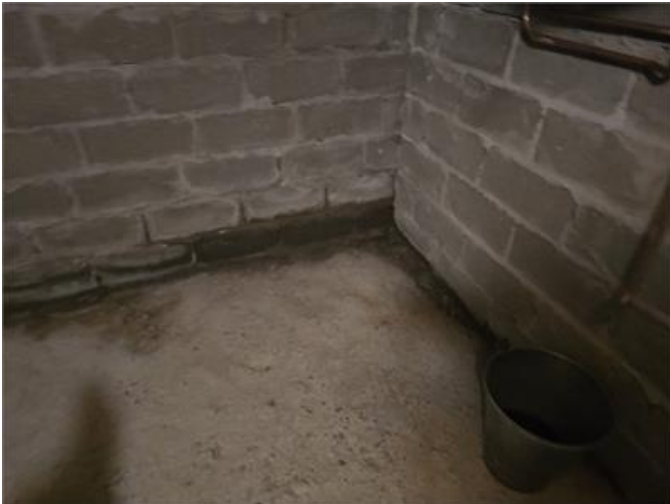
| Besiktningsresultat | | | | | |
|---|---|---|---|---|---|
| Allmänt | | X | | | Äldre källare med betongplatta och motfyllda grundmurar är generellt ansett en riskkonstruktion för fuktskador.<br>Uppreglade golv- och väggkonstruktioner förekommer ej, kontroll av konstruktion/fuktmätning därmed ej utförd.<br>Fuktfläckar nederkant grundmur.<br>Sprickor i grundmur.<br>Svag unken lukt upplevdes.<br>Se kommentar/risakanalys. |

Grovkällare: Fuktanvisning nederkant grundmur.

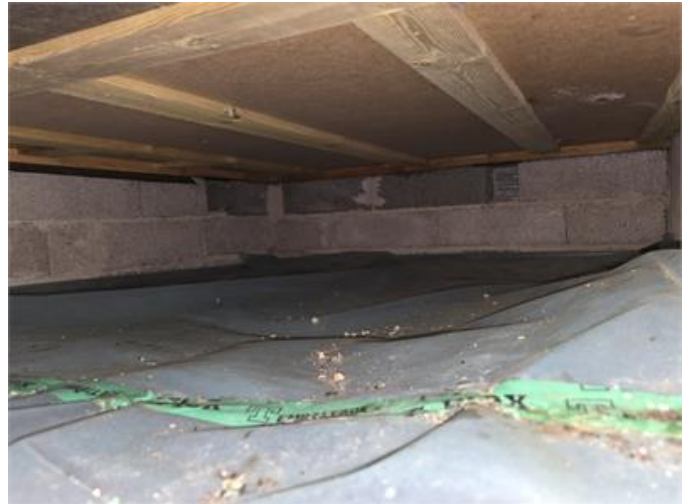
| Besiktningsresultat | | | | | |
|---|---|---|---|---|---|
| Krypgrund | | x | | | Krypgrunder är generellt ansett som riskkonstruktion för fuktskador.<br>Ingen avvikande lukt upplevdes.<br>Fuktvärden under gränsvärde uppmättes i bjälklaget.<br>Se kommentar/riskanalys samt bilaga "Kontroll av konstruktion". |

Krypgrund: Översiktsbild mot norr.

Det rekommenderas att klimatet i utrymmet hålls under kontinuerlig uppsikt, tex kan trådlös luftfuktighetsmätare placeras i utrymmet. Den relativa luftfuktigheten bör aldrig överstiga ca70%. Det finns möjlighet att installera en för ändamålet avsedd krypgrundsavfuktare (adsorptionsavfuktare) för att säkerställa ett torrare klimat i utrymmet.

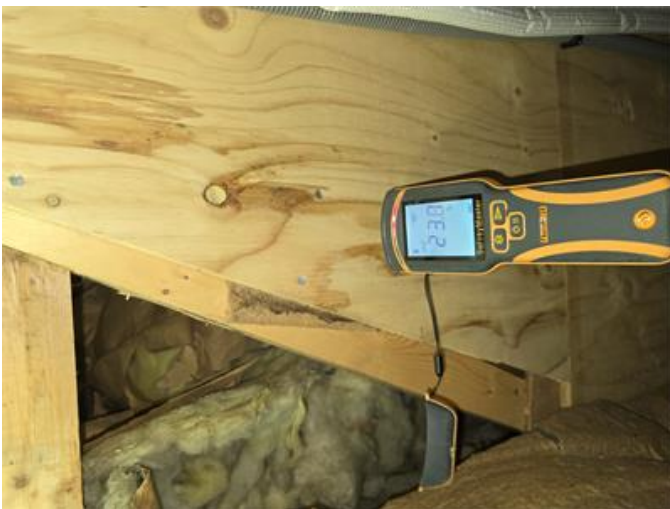
| Besiktningsresultat | | | | | |
|---|---|---|---|---|---|
| | | | x | | Fuktanvisning i träfiberskiva noteras, förhöjd fuktindikering, håll under uppsikt. |

När det finns brister i tätningen mellan ett varmt och ett kallt utrymme finns det en risk att relativt varm och fuktig luft kommer ut från det varma utrymmet och kondenserar mot en kallare yta, tex underlagstaket, med mikrobiell skador som följd.

Nockvind: Fuktanvisning på träfiberskiva.

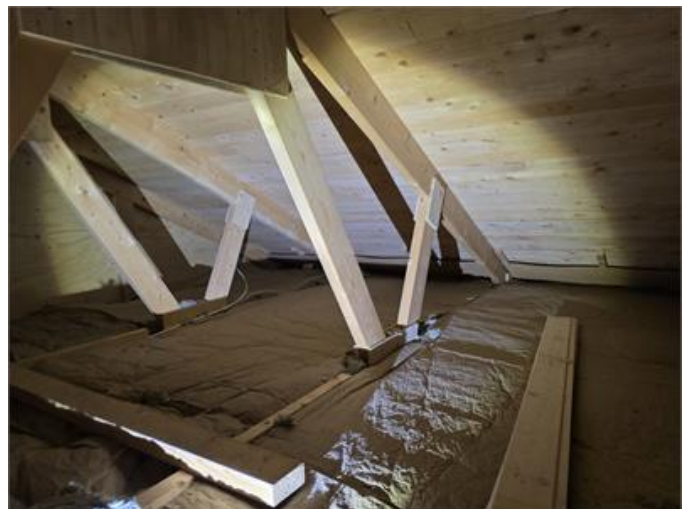
| Besiktningsresultat | | | | | |
|---|---|---|---|---|---|
| Nockvind Tillbyggnad | | x | | | Delar av tak uppfört som parallelltak, dvsnockvind finns ej.<br>Del avnockvind är åtkomlig från lucka vid entré.<br>Mindre mikrobiell påväxt noteras.<br>Se kommentar/riskanalys. |

Nockvind: Översiktsbild.

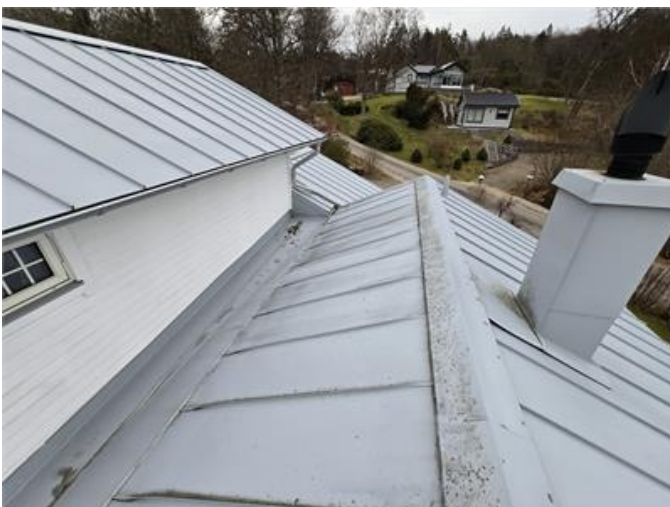
Tak: Översiktsbild, delvis klick tak.

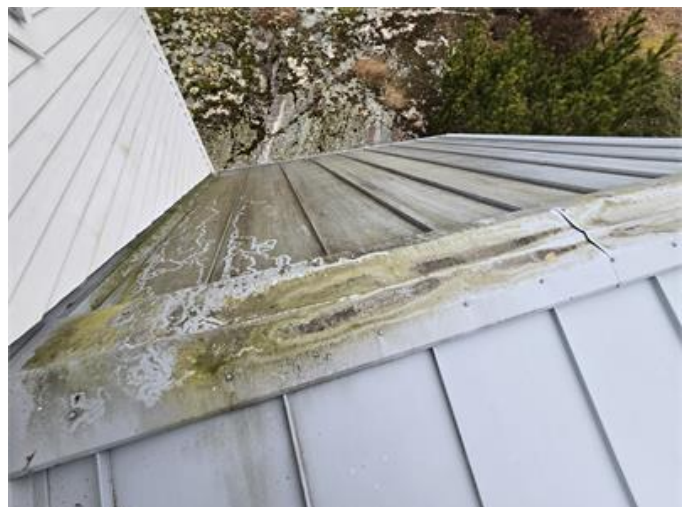
| Besiktningsresultat | | | | | |
|---|---|---|---|---|---|
| Tak | | x | | | Alg/moss påväxt noteras, framförallt mot norr. |

Tak: Alg/moss påväxt mot norr.

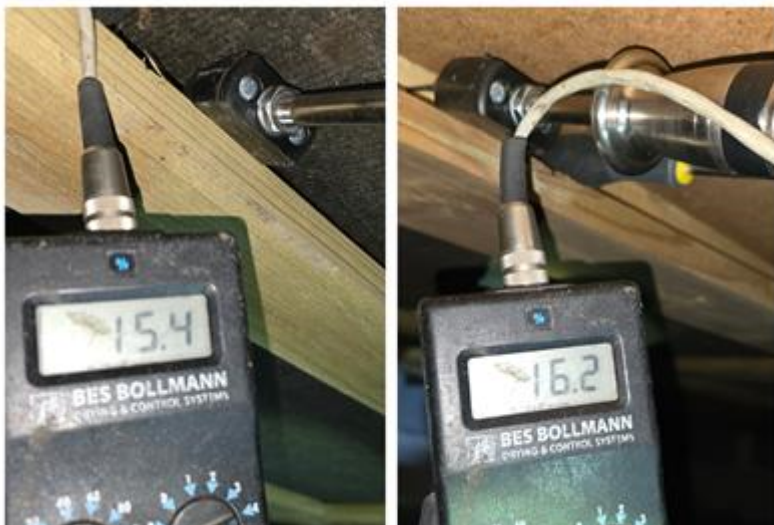
Kontroll av konstruktionen utfördes genom stickprovsmässig fuktmätning i golvreglar. Fuktvärden i nivå med gränsvärde för mikrobiell tillväxt uppmättes.

Fuktkvoten i uppmättes till 15-17%.

Risk för mikrobiell tillväxt föreligger vid en fuktkvot på 17% och rötskador >28%.
