Luckebol 1:13

Luckebol Solklippan

**Besiktningssuppgifter**

Uppdragsnummer	A31909
Besiktningsdatum	2025-03-05
Besiktningföretag	OBM Byggnadsmiljö AB
Besiktningförrättare	Mattias Hallberg
Närvarande	Säljare
Giltig till och med	2026-03-05

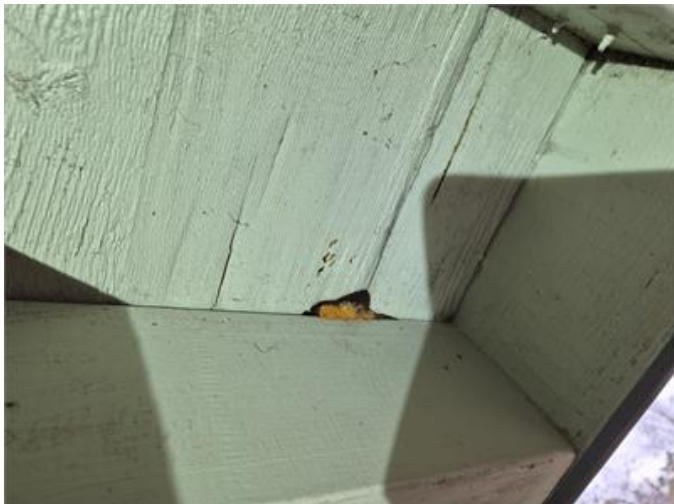
Mark/sockel		X			Sprickor förekommer i sockeln.
Tak			X		Takets tekniska livslängd anses vara passerad. Brister förekommer på taket samt att rötskador har noterats i takfot på både den gamla och den nya delen, en fördjupad undersökning rekommenderas för att bedöma omfattning/orsak.
Krypgrund			X		<ul style="list-style-type: none">- Grundens utformning betecknas som en riskkonstruktion, se därför kommentar/ riskanalys på nästa sida.- Organiskt material förekommer på markytan vilket bör rensas bort. Påväxt noterades på det organiska materialet som låg mot marken.

Rötskada takfot.

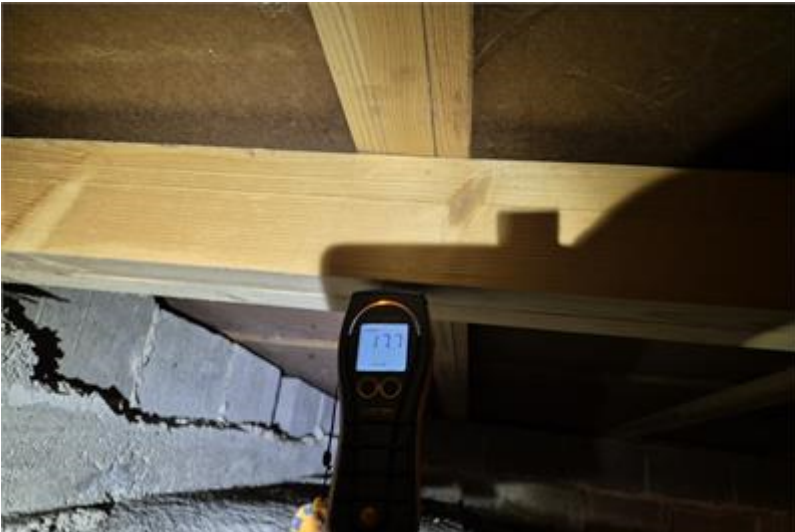
Byggnadsdel	Krypgrund
Konstruktionsdel	Blindbotten
Konstruktionsuppbyggnad

Det kritiska gränsvärdet för mikrobiell tillväxt brukar anges till ca 15-17% fuktkvot (FK).

FK uppmättes till ca 18 % samt att en avvikande lukt noterades.

Notera att stickprovsmässig undersökning är utförd samt att mätvärden normalt sett kan variera över årstiderna. För att säkert fastställa konstruktionens kondition och fuktstatus måste en mer omfattande undersökning utföras.
