Vreten 2:23

Västerbo 11

Uppdragsnummer	x8590
Besiktningsdatum	2025-03-04
Besiktningföretag	OBM Fuktteknik Gävleborg AB
Besiktningförrättare	Jessica Lundgren
Närvarande	Fastighetsägaren
Giltig till och med	2026-03-04

Byggnadsbeskrivning	Byggnadsår
Friliggande 1 1/2 planshus med källare och torpargrund	1927
Till eller ombyggnad	Övrigt
Garaget byggdes 1987/1988	Huset var möblerat vid besiktningen

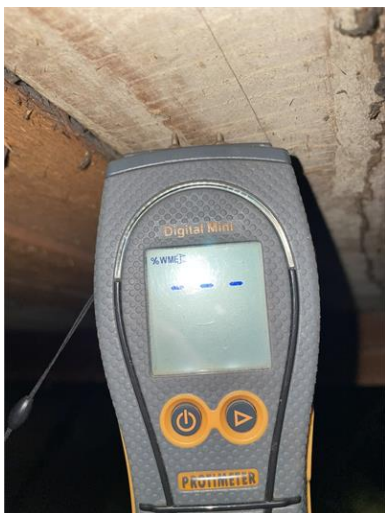
Allmän konstruktionskontroll avnockvind (hus): Fuktkvoten uppmättes i trä i yttertakets innersida till under 8,0% FK. Dessa värden kommer sannolikt att ändras med årstiden. Det kritiska gränsvärdet för mikrobiell tillväxt brukar anges till ca 17% fuktkvot (FK).

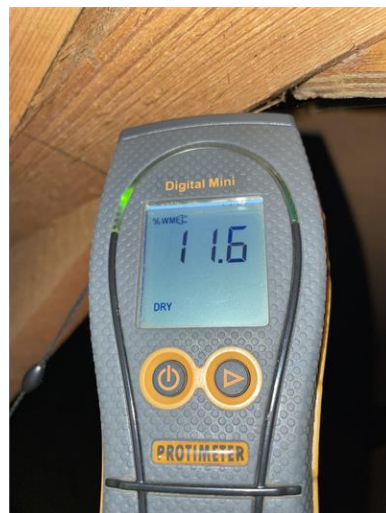
Allmän konstruktionskontroll av vind (garage): Fuktkvoten uppmättes i trä i yttertakets innersida till 11,6% FK. Dessa värden kommer sannolikt att ändras med årstiden. Det kritiska gränsvärdet för mikrobiell tillväxt brukar anges till ca 17% fuktkvot (FK).
