Besiktningssprotokoll

Anticimex Försäkringsbesiktning i samarbete med Fastighetsbyrån

Fastighetsbeteckning: Sidus 1:56	
Fastighetsadress: Lotstorp svägen 7	
Postnummer: 605 91	Ort: Norrköping

Besiktningdatum: 2025-03-05	Protokollnummer: 68874326
Temperatur: 6 °C	Väderlek: Mulet
Tekniker: Olle Österman	
E-post: Olle.Osterman@anticimex.se	
Kontor: Norrköping	
Närvarande: Anhörig var närvarande under en mindre del av tiden.

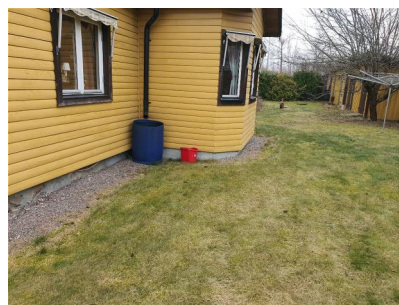
Marken lutar mot huset.

Detta innebär en ökad fuktbelastning mot grunden vilket i sin tur kan orsaka fuktskador i huset.

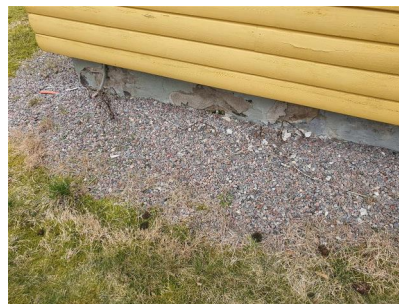
Sprickor och putssläpp finns i sockel.

Detta kan leda till fukt- och frysskador i konstruktionen.

Kontakt med en murare rekommenderas för åtgärd.

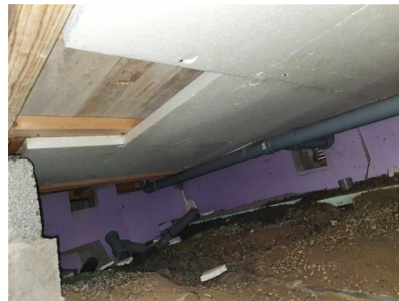
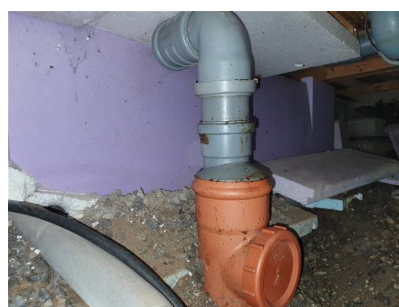
Vid kontroll av konstruktionen uppmättes fuktvärden över kritisk fuktnivå för mikrobiell tillväxt.

Uteluftsventilerade krypgrunder med bjälklag av organiskt material har ofta fuktskador på grund av naturlig fuktpåverkan. Detta kan resultera i mikrobiella skador.

Fuktkvoten i blindbotten uppmättes till 22 %.

Risk för mikrobiell påväxt föreligger om fuktkvoten överstiger 17%.

- Markplast finns ej, mark noteras fuktig.
- Bjälklag/grundmur delvis isolerad med cellplastsivor.
- Vid besiktningen noteras okänd rördragnig, möjligen en eventuell tidigare installation som aldrig färdigställdes, kunde ej fastställas vid besiktningen.
- Diverse byggsjutt finns på markytan.

Vi rekommenderar en fördjupad undersökning för att bedöma ovanstående observationer, deras omfattning och lämpliga åtgärder.

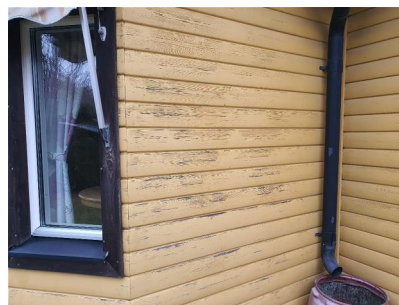
Fasadpanelen är i behov av målning/underhåll.

Fasadbeklädnad och träkonstruktioner där målningsbehov finns riskerar att få fukt- och rötskador på grund av sämre vattenavvisande förmåga. För att öka livslängden på fasadbeklädnaden rekommenderas målning och underhåll.

Träbeklädnad på pelare intill entré är fuktpåverkad/rötskadad i nederkant.

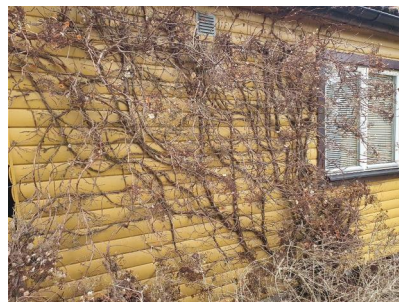
Växter finns i anslutning till byggnaden.

När det finns rabatter och växter nära byggnaden finns risk att fukt stannar kvar i väggarna. Detta kan i sin tur orsaka invändiga fuktskador.

Området närmast huset rekommenderas att vara fritt från växtlighet.

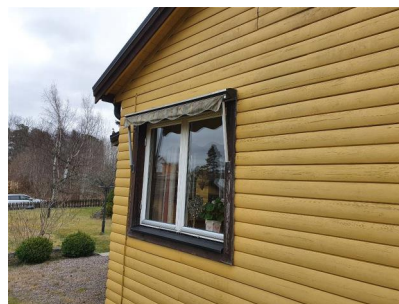
Isolerglas är äldre.

Befintliga fönster är äldre vilket betyder att tätningen mellan fönsterrutorna kan vara sämre. Detta kan leda till att missfärgning/imma kan uppstå mellan glasrutorna.

Överbleck saknas ovan vardagsrumsfönster.

Avsaknad av bleck ovanför fönster medför en ökad risk för att vatten kan rinna in och orsaka fuktrelaterade skador i omkringliggande konstruktioner.

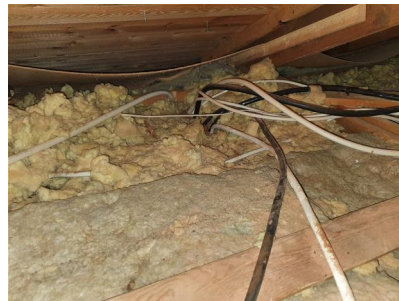
Bristfällig eldragning noteras i vindsutrymmet.

Kontakt med en elektriker rekommenderas för vidare kontroll och åtgärd.

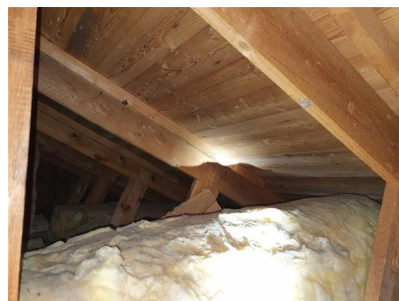
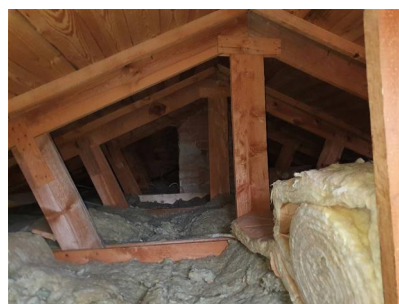
Vid kontroll av vinden uppmättes fuktvärden under kritisk fuktnivå för mikrobiell tillväxt.

Fuktkvoten i underlagstak uppmättes till 12 %.

Risk för mikrobiell påväxt föreligger om fuktkvoten överstiger 17%.

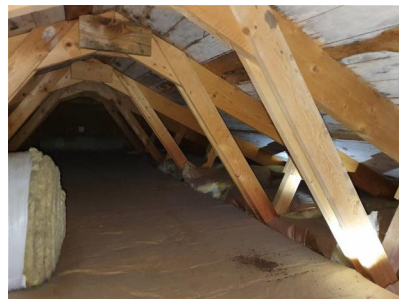
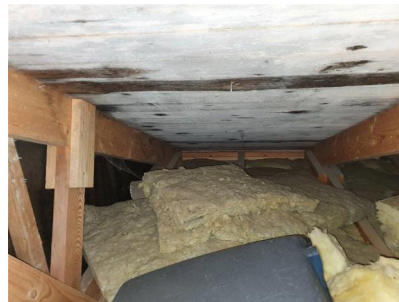
Mikrobiell påväxt finns på underlagstaket.

Den upptäckta mikrobiella påväxten på underlagstaket kan vara ett tecken på att vinden tillförs fukt inifrån bostaden och/eller uteluften.

Vi rekommenderar en fördjupad undersökning för att bedöma orsak och omfattning.

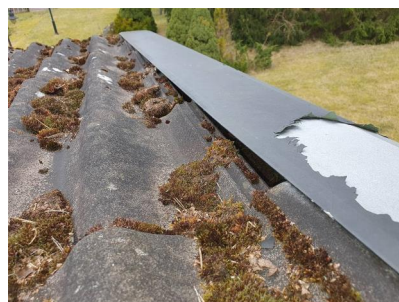
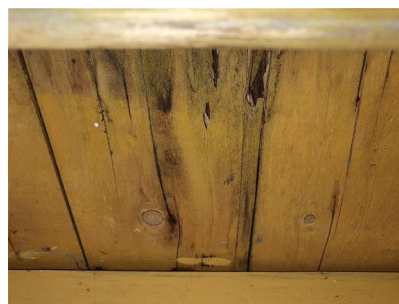
Låglutande tak över hall har fel taktäckning.

Taktäckningen av betongpannor är inte anpassad till taklutningen. Risk finns för läckage med fuktskador som följd.

Den vänstra vindskivan sitter löst och vindskiveplåt täcker bristfälligt.
Rötskador noteras i vindskiva och takutsprång.

Kontakt med en snickare rekommenderas för vidare kontroll och åtgärd.

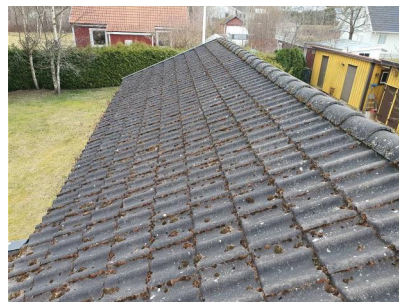
Mosspåväxt finns på takpannor.

Mossa som växer på taket kan leda till att taktäckningen har ett minskat motstånd mot vatteninträning. Detta i sin tur kan leda till fuktskador på träläkt och takkonstruktionen vilket kan resultera i mikrobiella skador (angrepp av mikroorganismer).

För att öka livslängden på taket rekommenderas att mossan tas bort från takpannorna.

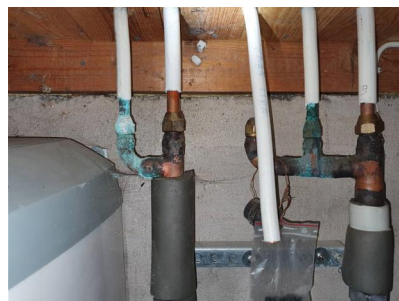
I utrymmet finns luckan till krypgrunden under tillbyggnad.

- Ärgade vattenkopplingar noteras.
- Golvbrunn finns i utrymmet.

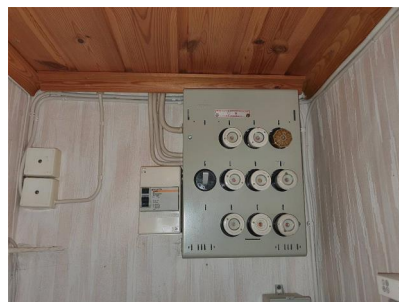
Jordfelsbrytare finns installerad vid el-centralen.

Gruppförteckning finns ej.

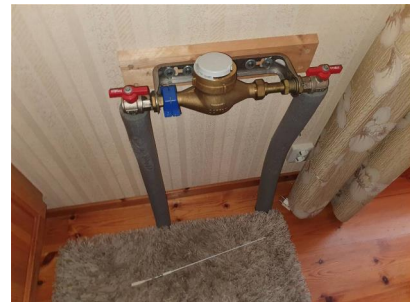
Vattenmätare finns i utrymmet.

Det rekommenderas att det även fortsättningsvis bereds möjlighet för överblick med hänseende för eventuella läckage på anläggningen.

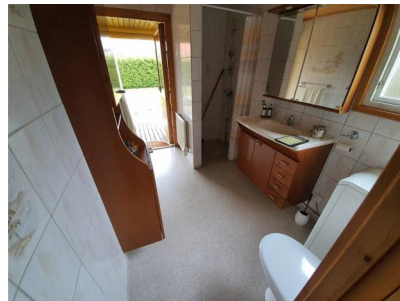
Våtutrymmet har äldre yt-/tätskikt.

Eftersom funktionen, som innebär att ytskiktet/tätskiktet ska vara vattentätt, kan vara nedsatt finns en ökad risk att vatten tränger igenom ytskiktet/tätskiktet med vattenskador i omkringliggande konstruktioner som följd.

Övriga noteringar som är en risk ur fuktsynpunkt.

- Skarvar i golvbelägningen börjar gå isär, rekommenderar tätning med silikon.
- Rör genomföringar finns i golv.
