# Besiktningsprotokoll

Anticimex Försäkringsbesiktning i samarbete med Fastighetsbyrån

| Fastighetsadress:<br>Mården 96 | |

| Besiktningsdatum:<br>2025-03-06 | Protokollnummer:<br>68859770 |

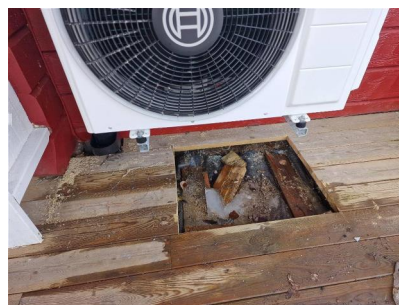
#### Utvändigt / Sockel

Kondensvatten från luftvärmepumpens utedel leds inte bort från husgrunden.

Detta medför ökad risk för att vatten tränger in i anslutande konstruktioner, vilket i sin tur kan leda till fuktrelaterade skador. Observera att besiktning av byggnadens värmesystem eller värmepumpen inte har ingått i uppdraget.

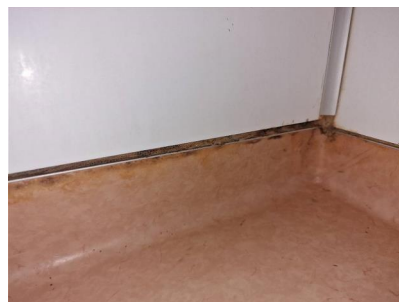
### Entréplan / Dusch/Bastu

Plastmatta på golv och fibo på väggar.  
- Brister kan noteras på detaljer på väggskivor.

Fuktindikering i utrymmet gav inga förhöjda fuktindikationer.
