Fastighetsuppgifter

Fastighetsbeteckning
Biskopen 9
Adress
Arrendegången 30
61933 Trosa

| Uppdragsnummer | A31906 |
| Besiktningdatum | 2025-03-06 |

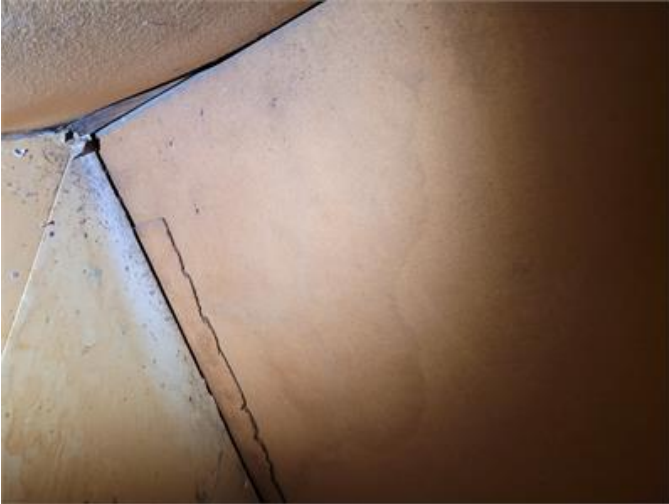
| Besiktningsresultat | | | | | |
|---|---|---|---|---|--|
| Vind | | X | | | - Fuktbläckor förekommer på underlagstak av board, vilket är relativt normalt för konstruktionstypen. Takets insida bör regelbundet kontrolleras. Se bild. - Fuktbläckor noterades på isoleringsskivor. |

Fuktfläckar på underlagstak
