Domarringen 2

Runvägen 32

| Besiktningsdatum | 2025-03-03 |
| Besiktningsföretag | OBM Kronoberg AB |

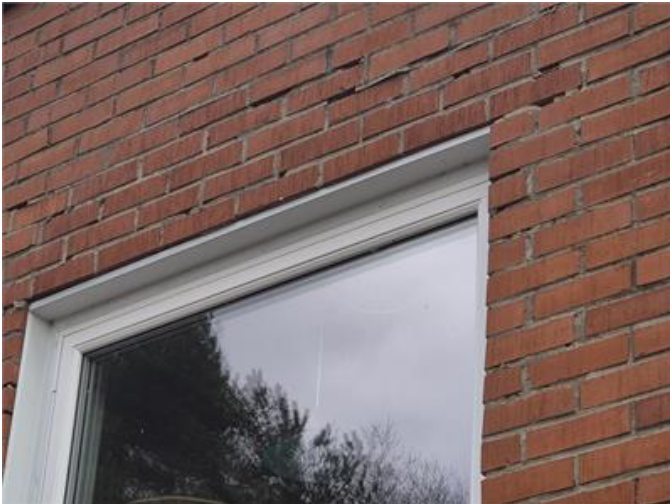
| Besiktningsresultat | | | | | |
|---|---|---|---|---|---|
| Fasad | | x | | | Det förekommer fogsläpp i tegelfasaden, mer omfattande på gavelsida mot väster. Sprickor förekommer även i lagade tegelfogar över två fönsterpartier. |

Fogsläpp och skadade fasadstenar.

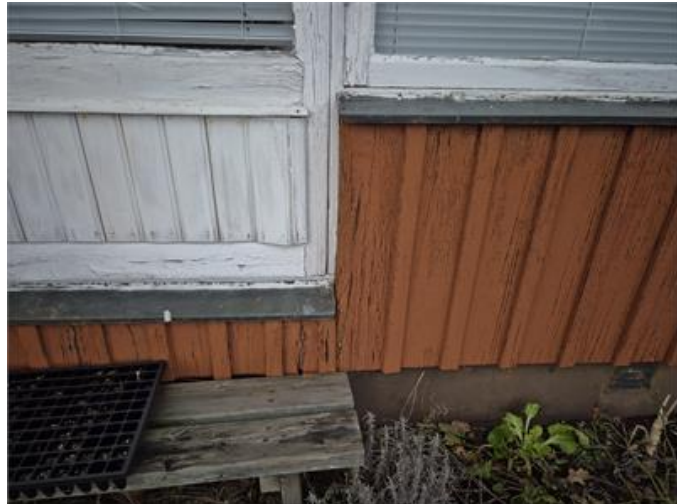
| Besiktningsresultat | | | | | |
|---|---|---|---|---|---|
| Fönster/dörrar | | x | | | Fönsterpartierna är de ursprungliga från 1958. Något fönsterparti har renoveringsbehov. Panel har delvis släppt på altandörr. |
| | | | x | | Det förekommer panelbrädor som behöver bytas på grund av torrsprickor/skador. |

Torrspäckor/skador i altandörr och panel.

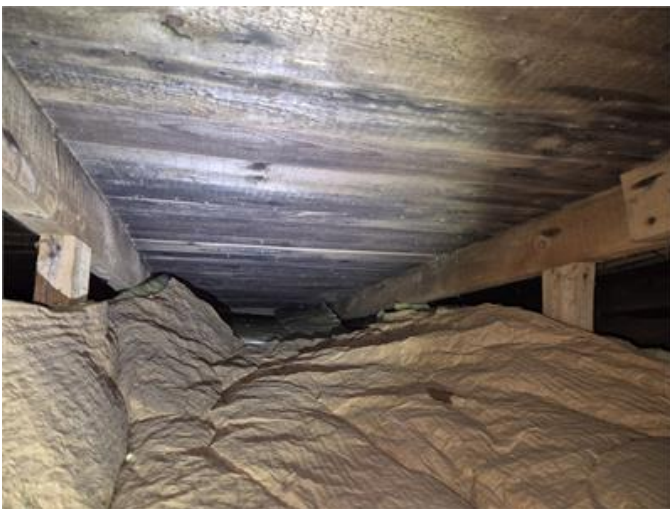
VIND: På grund av trångt utrymme kunde vinden endast i mindre omfattning besiktigas från vindsluckan. Det förekommer missfärgningar på insidan av yttertaket (svallbrädor). Inga fuktskador eller hållfasthetsförsämringar med byte eller förstärkning av konstruktion noterades i virket omkring inspektionsluckan. Kontroll av konstruktion visade fuktkvoter på upp till 19% i tak konstruktionen. Risk för mikrobiell tillväxt föreligger om fuktkvoten ligger runt 16-17% och däröver. Fuktkvoten i ett vindsutrymme växlar med årstiderna. I normalfallet är fuktbelastningen i ett vindsutrymme som högst under december- februari för att vara lägre under resterande månader på året. Orsaken till missfärgningarna beror på kondensutfällningar under den kallare delen av året på grund av att varm luft från boendemiljön kan leta sig upp till vinden på grund av brister i vindsbjälklagets ångspärr. Åtgärd för att reducera fuktbelastningen mot vinden rekommenderas utföras.

Missfärgningar/mikrobiella tillväxter på vind.

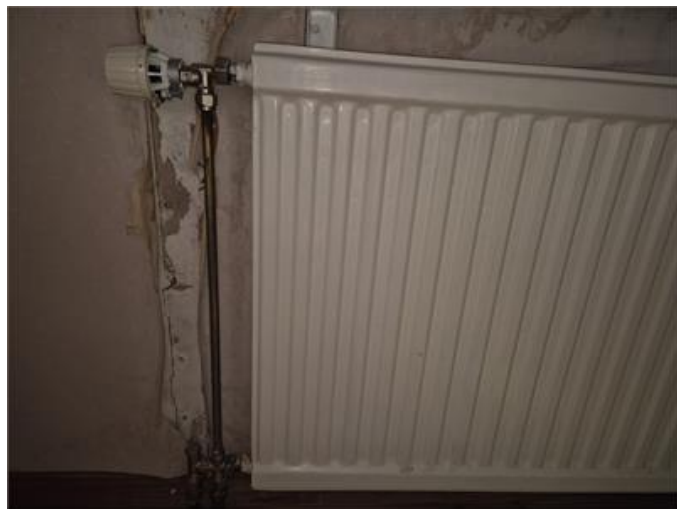
| Besiktningsresultat | | | | | |
|---|---|---|---|---|---|
| Allrum 2 | | | x | | Fuktskada förekommer i yttervägg och golv. Ingen förhöjd fukt kunde indikeras men orsaken till och omfattningen av skadan rekommenderas undersökas vidare. |

Fuktskada i yttervägg.

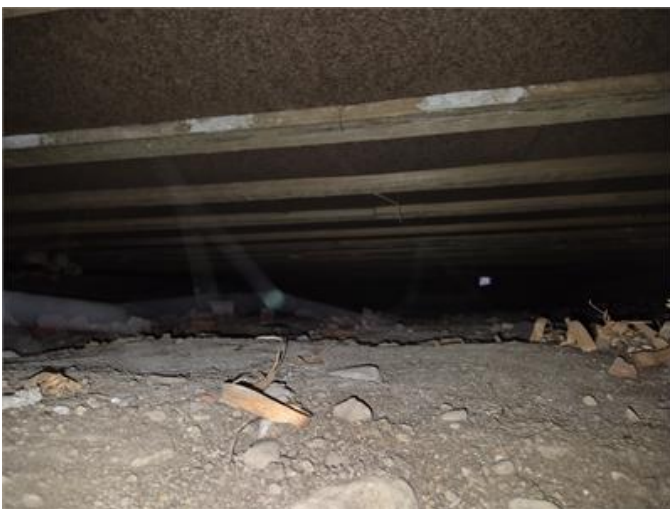
En krypgrund kunde endast i mindre omfattning besiktigas via en öppning i grundmur. Det förekommer träskyddsbehandlat (tryckt) virke i bjälklaget. Risken med träskyddsbehandlat virke är att träskyddsbehandlingen kan avge lukt som kan spridas till bomiljön. Det rekommenderas att inspektionslucka tas upp till grunden och vidare undersökning utförs för bedömning av eventuella åtgärder.

Bild från krypgrund som endast i mindre omfattning kunde besiktigas.

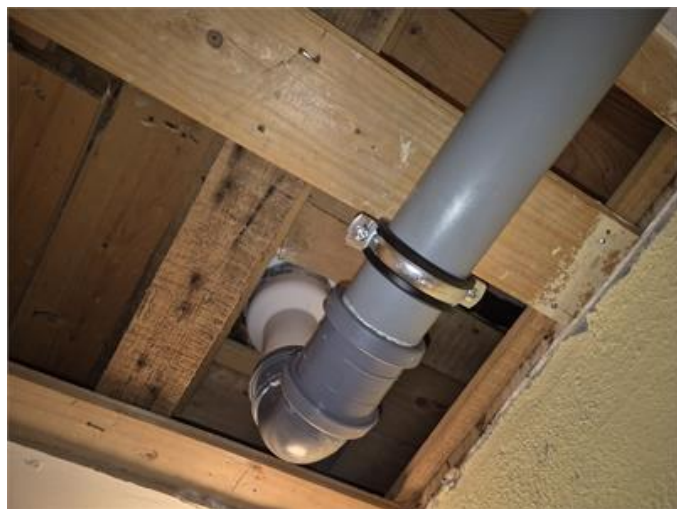
| Besiktningsresultat | | | | | |
|---|---|---|---|---|---|
| Bad | | | x | | Hög fukt har tidigare indikerats mot golv/vägg intill dörrpost på grund av fuktskada. Dörrtröskel är låg. Bristfälligt golvfall mot golvbrunnen. Rördragning förekommer genom golv vilket är avsteg från säkert vatten. Taket/bjälklaget har öppnats på wc i källaren under badrum och det har noterats vattenläckage intill golvbrunn. Rummet rekommenderas helrenoveras. |

På grund av läckage har bjälklag under badrum frilagts och konstaterat spår efter läckage intill golvsbrunn.
