# Besiktningssprotokoll

Anticimex Försäkringsbesiktning i samarbete med Fastighetsbyrån

Fastighetsbeteckning: Svärtinge 46:4	
Fastighetsadress: Gökstigen 3	
Postnummer: 605 70	Ort: Svärtinge

Besiktningdatum: 2025-03-05	Protokollnummer: 68878065
Temperatur: 6 °C	Väderlek: Molnigt
Tekniker: Joel Hallén	
E-post: Joel.Hallen@anticimex.se	
Kontor: Norrköping	
Närvarande: Fastighetsägare

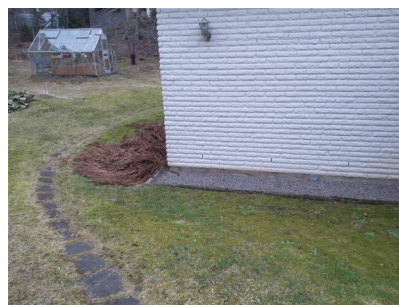
Marken lutar mot huset.

Detta innebär en ökad fuktbelastning mot grunden vilket i sin tur kan orsaka fuktskador i huset.

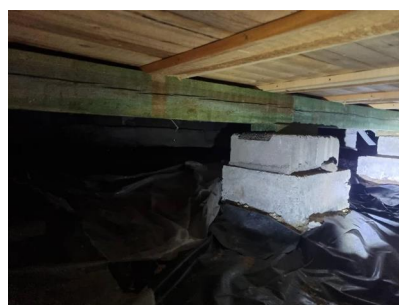
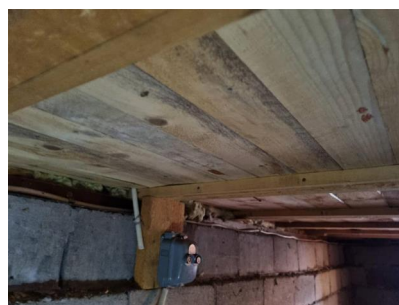
Vid kontroll av krypgrunden upplevdes mikrobiell lukt, viss lukt noterades även i huset.

Uteluftsventilerade krypgrunder med bjälklag av organiskt material har ofta fuktskador på grund av naturlig fuktpåverkan. Mikrobiell påväxt noterades ställvis i blindbotten.

Fuktkvoten uppmättes till 15 % i blindbotten.

Risk för mikrobiell tillväxt föreligger om fuktkvoten överstiger 17%.

Träskyddsbehandlat virke finns i krypgrunden.

Vissa typer av träskyddsbehandlat virke riskerar om det utsätts för fukt avge en kemisk lukt.

Vi rekommenderar en vidare undersökning för att bedöma orsak och omfattning.

Med fördel bör även en krypgrundsavfuktare monteras för att skapa ett torrare klimat året om.

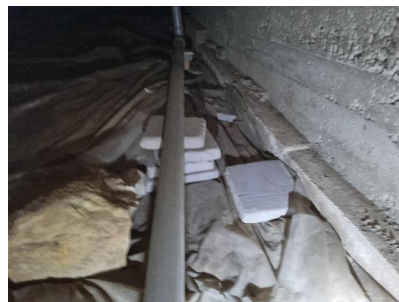
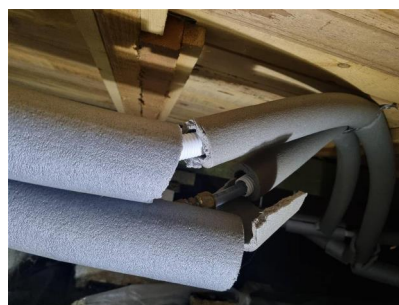
- Blå lättbetongblock har lagts bl.a som stöttning mot avloppsrör. Denna typ av lättbetong är i vissa fall radonhaltig.
- Bristfällig isolering av vattenrör.

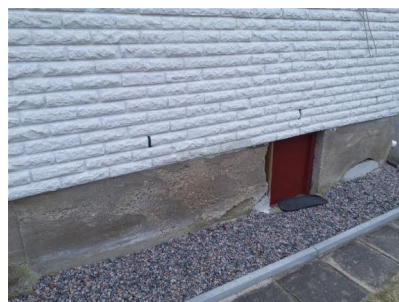
Sprickor/putsläpp finns i sockel.

Vilket är vanligt förekommande för äldre hus.

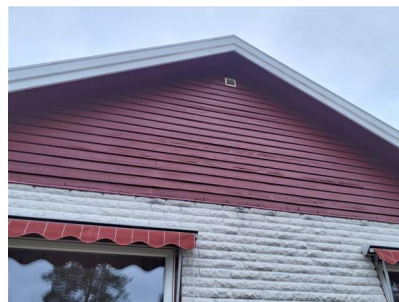
Fasadbeklädnaden har torrsprickor samt enstaka mindre rörelsesprickor i tegelfasad.

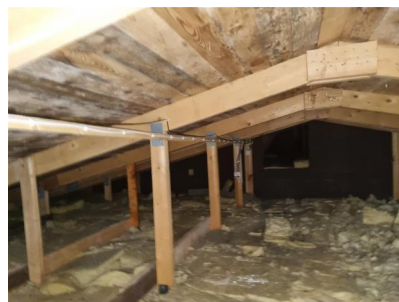
Vinden är tilläggsisolerad.

Eftersom vindsbjälklaget tilläggsisolerats så kommer klimatet på vindsutrymmet att ändras, främst vintertid. Detta i sin tur kan leda till uppfuktning av underlagstakets insida vilket kan resultera i mikrobiella skador (angrepp av mikroorganismer).

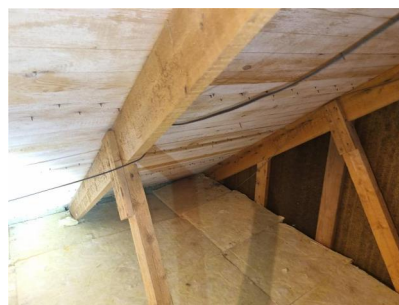
Mikrobiell påväxt finns på underlagstaket.

Detta kan vara ett tecken på att vinden har tillförts fukt inifrån bostaden.

Trygghetsvakt har installerats på vinden av föregående fastighetsägare för att förbättra klimatet.

Vid kontroll av vinden uppmättes fuktvärden under kritisk fuktnivå för mikrobiell tillväxt.

Fuktkvoten i underlagstak/takbjälkar uppmättes till 16 %.

Risk för mikrobiell tillväxt föreligger om fuktkvoten överstiger 17%.

Rekommenderar kontroll och inställning av trygghetsvaktens funktion för att säkerställa ett bra klimat på vinden.

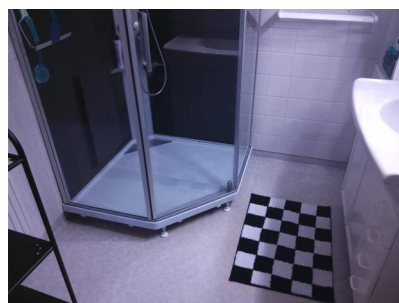
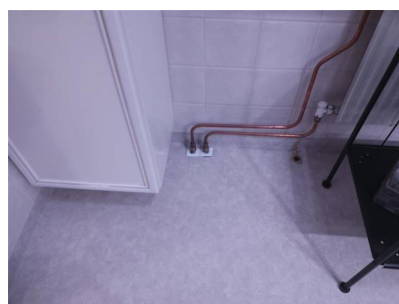
Våtutrymmet har äldre yt-/tätskikt.

Eftersom funktionen, som innebär att ytskiktet/tätskiktet ska vara vattentätt, kan vara nedsatt finns en ökad risk att vatten tränger igenom ytskiktet/tätskiktet med vattenskador i omkringliggande konstruktioner som följd.

- Golvfall noterades något plant utanför duschzon.
- Rör genomföring finns i golv, vid radiator och under handfat. Vilket var tillåtet vid renoveringen av utrymmet.

Rör genomföringar i golvet medför en ökad risk ur fuktsynpunkt och därför bör vattenbegjutning runt rör undvikas.

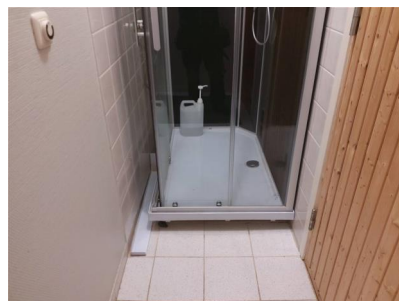
Golvbrunnen är inte besiktningsbar under duschkabin.

För att kunna kontrollera och bedöma golvbrunnen måste detta vara tillgängligt.
