Besiktningssprotokoll

Anticimex Försäkringsbesiktning i samarbete med Fastighetsbyrån

| Fastighetsadress: Stallgatan 1f | |

| Besiktningdatum: 2025-02-14 | Protokollnummer: 68837927 |

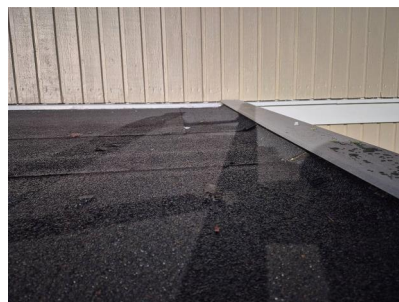
Utvändigt / Entréveranda

Takpappen är äldre samt att vissa skarvar är otäta och spikar syns.

Tätskiktet på ett platt/låglutande tak har enligt vår bedömning en begränsad livslängd. Eftersom takpappen är äldre har det ett minskat motstånd mot vattengenomträngning. Detta i sin tur kan leda till att takkonstruktionen drabbas av fuktskador.
