# Besiktningssprotokoll

Anticimex Försäkringsbesiktning i samarbete med Fastighetsbyrån

Fastighetsbeteckning: Laxryggen 10	
Fastighetsadress: Strömgatan 13	
Postnummer: 591 45	Ort: Motala

Besiktningdatum: 2025-03-06	Protokollnummer: 68885826
Temperatur: 8 °C	Väderlek: Halvklart
Tekniker: Viktor Andersson	
E-post: Viktor.Andersson@anticimex.se	
Kontor: Linköping	
Närvarande: Fastighetsägare

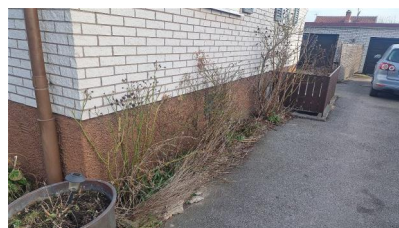
Området närmast huset rekommenderas vara fritt från växtlighet.

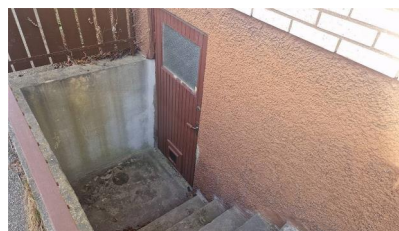
Brunn nedanför källartrappa rekommenderas att hållas fri från löv.

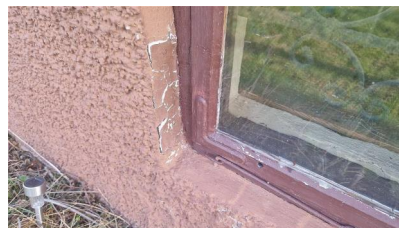
Sprickor noteras vid fönster mot framsidan.

I övrigt finns mindre enstaka sprickor.

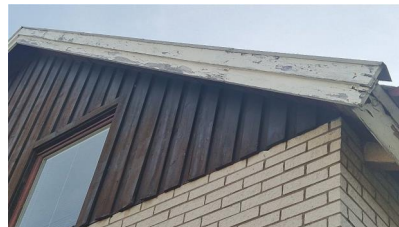
Fasadpanelen på gavelspetsar, vindskivor och takutsprång är i behov av målning/underhåll. Detta gäller även takkupa mot baksidan.

Fasadbeklädnad och träkonstruktioner där målningsbehov finns riskerar att få fukt- och rötskador på grund av sämre vattenavvisande förmåga. För att öka livslängden på fasadbeklädnaden rekommenderas målning och underhåll.

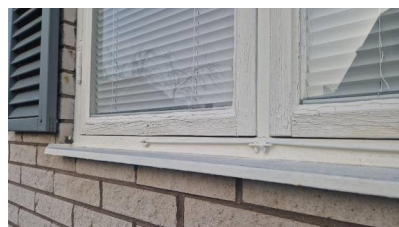
Fönster är i behov av målning/underhåll.

Fönsterbågar och fönsterkarmar där målningsbehov finns riskerar att få fukt- och rötskador på grund av sämre vattenavvisande förmåga.

För att öka livslängden på fönster rekommenderas målning och underhåll.

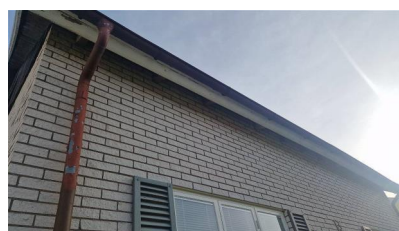
Hängrännor och stuprör har färgsläpp.

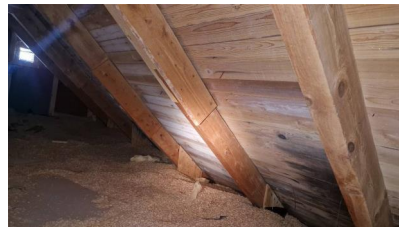
På vinden noterades mikrobiell påväxt på underlagstaket, vilket är vanligt förekommande i hus med självdragsventilation. Jag rekommenderar att vinden övervakas för att se om påväxten fortgår. En hygrometer kan med fördel användas för att mäta temperatur och luftfuktighet. För att lättare identifiera eventuella förändringar kan konturerna av påväxten markeras med penna.

Mikrobiell påväxt finns på underlagstaket.

Detta kan vara ett tecken på att vinden tillförs fukt inifrån bostaden. Observera att besiktning av bostadens ventilationssystem inte har ingått i uppdraget.

För att komma tillrätta med detta kan fuktillförseln inifrån bostaden behöva minskas. Det kan göras genom att ventilationen i bostaden förbättras samt att eventuella otätheter i vindsbjälklaget (tak-/väggvinklar, taklucka med mera) tätas. Läs Anticimex faktablad om uppvärmda vindsutrymmen för tips och råd.

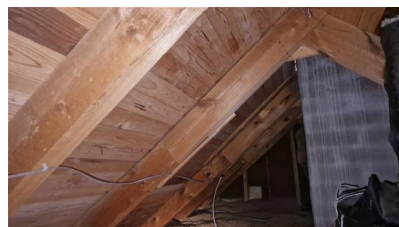
Vid kontroll av vinden uppmättes fuktvärden under kritisk fuktnivå för mikrobiell tillväxt.

Fuktkvoten i takbjälkar uppmättes till 13 %.

Risk för mikrobiell påväxt föreligger om fuktkvoten överstiger 17%.

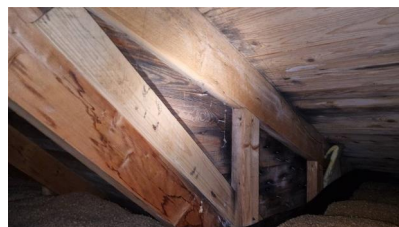
Missfärgning har noterats i träpanelen vid takkupa. Se notering under yttertak, där tegelpanna/plåtar utanför detta område täcker bristfälligt.

Vid besiktningen uppmättes en fuktkvot på 16 % i de missfärgade panelbrädorna.

Risk för mikrobiell påväxt föreligger om fuktkvoten överstiger 17 %.

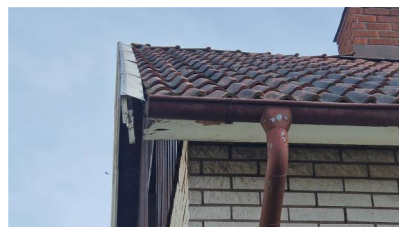
Mot framsidan har vindskiva släppt. Detta har resulterat i att vindskiveplåten inte täcker över första pannraden.

Nuvarande ägare kommer att åtgärda detta. Enligt uppgift har detta hänt nyligen.

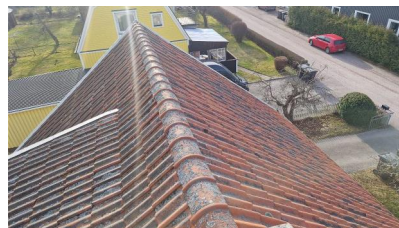
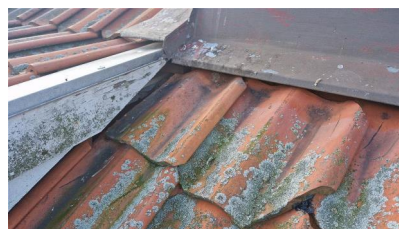
Yttertakets är äldre och har uppnått sin tekniska livslängd, men det innebär inte nödvändigtvis att det måste läggas om i närtid. En plan bör finnas för när ett takbyte kan bli aktuellt. Till höger om takkupan noterades en tegelpanna/plåt som täcker bristfälligt. Här rekommenderas kontakt med en takläggare för kontroll och eventuell åtgärd.

Yttertaket är äldre.

Takpannor, plåtdetaljer och underlagspapp har enligt vår bedömning en begränsad livslängd. Eftersom husets taktäckning är äldre har det ett minskat motstånd mot vatteninträning. Detta i sin tur kan leda till fuktskador på träläkt och vidare ner i underliggande konstruktioner.

Vissa takpannor är kantstötta och mossa finns på taket.

Vid takkupan intill skorstenen täcker tegelpanna/plåtar bristfälligt, se andra bilden. Där noteras också missfärgning på vinden. Rekommenderas kontakt med takläggare/plåtslagare för kontroll och åtgärd.

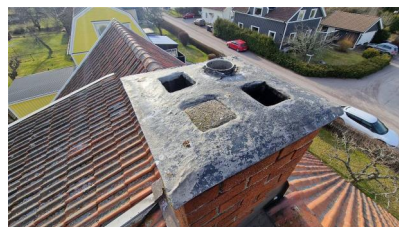
Skorstenen saknar väderskydd.

Väderskydd kan monteras för att skydda mot nederbörd som annars kan orsaka fuktskador och frostsprängning i skorstenen/ murstocken.

Vi rekommenderar att du kontaktar en fackman för att ta reda på hur och om ett väderskydd ska monteras.

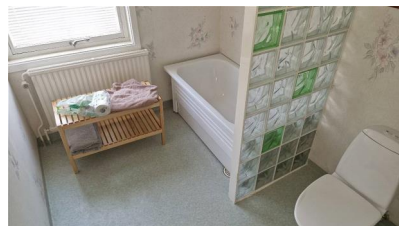
- ⚠ Våtutrymmet har äldre yt-/tätskikt.

Eftersom funktionen, som innebär att ytskiktet/tätskiktet ska vara vattentätt, kan vara nedsatt finns en ökad risk att vatten tränger igenom ytskiktet/tätskiktet med vattenskador i omkringliggande konstruktioner som följd.

Övriga noteringar som innebär en ökad risk för fuktskada:

- Äldre rostig gjutjärnsbrunn som ej byttes vid senaste renoeringen.
- Rör genomföringar finns i golv till element.
- Otätt runt avloppsrör under tvättställ. Rekommenderas att tätas med silikon.
- Fönster placerat nära plats för bad.

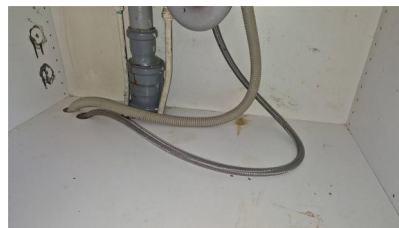
Fuktskydd saknas i diskbänkskåp och under kyl/frys.

Utan fuktskydd är det svårt att upptäcka läckage från rörledningar. Vatten kan då tränga in i omkringliggande konstruktioner och orsaka fuktskador.

För att upptäcka eventuella läckage, installera ett fuktskydd.

Ett vattenlarm kan med fördel monteras i botten av diskbänkskåpet.

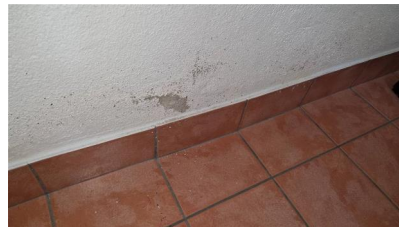
Utvändigt fuktskydd är äldre.

Eftersom källarens utvändiga fuktskydd (dagvattensystem, dräneringssystem samt källarytterväggarnas utvändiga fuktskydd) är äldre, så kan systemet ha nedsatt funktion. Detta ökar risken för invändiga fuktskador i källaren.

Mindre färg/och putssläpp förekommer på inner- och ytterväggar enligt förväntan.

Trädetaljer i kontakt med betonggolvet och källarvägg.

Trädetaljer (trösklar, karmar mm) kan via kapillärkraft bli fuktiga vilket kan leda till fuktskador. Vid misstanke om detta bör dessa delar bytas ut.

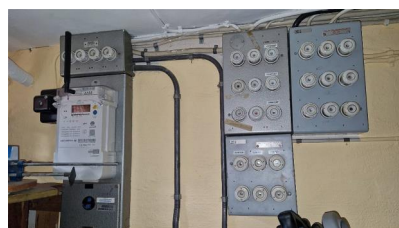
Jordfelsbrytare finns ej.

Det finns inget krav att hus byggda före år 2000 ska ha jordfelsbrytare. Jordfelsbrytaren minskar dock risken för personskador och brand orsakade av elanläggningen.

3-fasuttag i metall finns.

Denna typ av uttag tillverkas inte längre då de anses medföra en stor risk för personskada.

Kontakta en elektriker för kontroll och åtgärd.

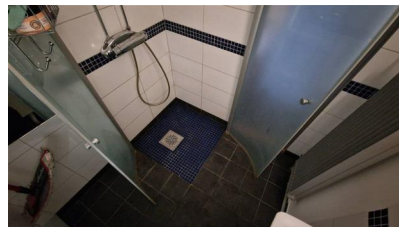
Golvbrunnen är inte utbytt i samband med renovering.

Risk finns att det nya tätskiktet inte har kunnat anslutas till golvbrunnen på ett riktigt sätt, vilket kan leda till fuktskador i omkringliggande konstruktioner.

Då brunnen är en rostig gjutjärnsbrunn finns även risk att brunnen rostar sönder.

Paxfläkt monterad på strömbrytare, rekommenderas att bytas ut mot en modern fuktstyrd paxfläkt.

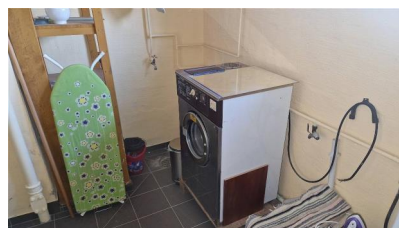
Gjutjärnsbrunnen är rostangripen.

Det finns risk att golvbrunnen rostar sönder med fuktskador som följd.
