Fastighetsuppgifter

Järpen 2

Järpstigen 13

**Besiktningssuppgifter**

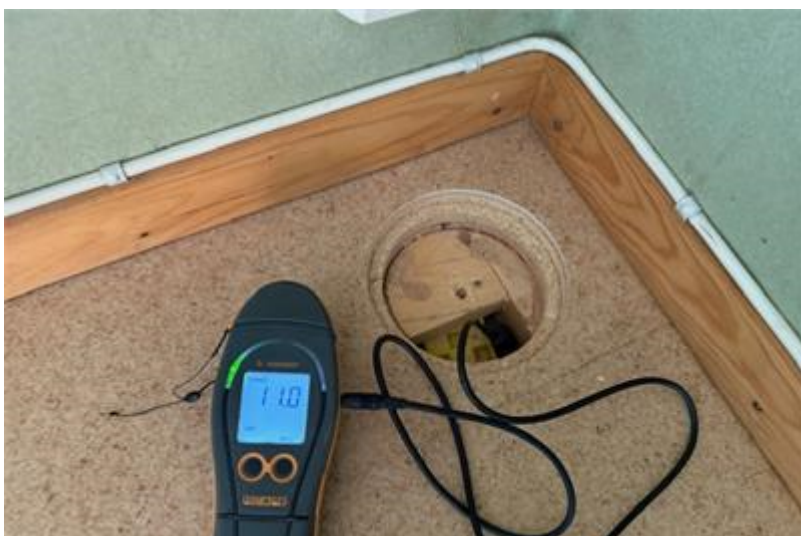
Byggnadsdel	Uppreglade golv
Konstruktionsdel	Golv
Konstruktionsuppbyggnad	Betongplatta, träreglar med mellanliggande isolering (vissa monterade på plastdistanser och vissa med underliggande fuktspärr), spånskivor, ytskikt

Fuktkvoten i träregel mot betongplattan i Allrummet uppmättes till 11%.

Det kritiska gränsvärdet för mikrobiell tillväxt brukar anges till ca 15-17% fuktkvot (FK).

Kontroll utfördes även av ytterväggssyll i köket där syllen består av tryckimpregnerat virke, tryckimpregnering kan i vissa fall som detta medföra egenemissioner (lukt) och vara svårsanerat.

Notera att stickprovsmässig undersökning är utförd och för att säkert fastställa konstruktionens kondition och fuktstatus måste en mer omfattande undersökning utföras.
