**Fastighetsuppgifter**

Laggen 6

Kvarnvägen 13

| Besiktningsdatum | 2025-03-05 |

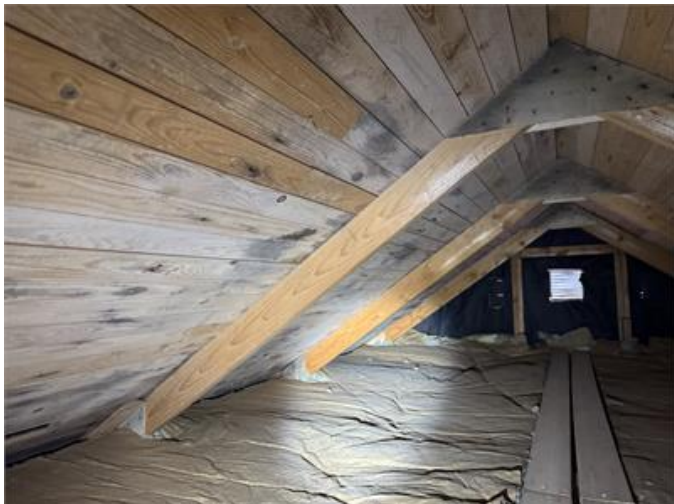
| Besiktningsresultat | | | | | |
|---|---|---|---|---|---|
| <b>Nockvind och sidovindar</b> | | X | | | -Mikrobiell påväxt förekommer på yttertaket insida. Det kan ej bedömas om detta är ett pågående problem eller av äldre ursprung då vissa ventilationsåtgärder har utförts. Yttertaket insida bör därför kontrolleras regelbundet, se även info på protokollets näst sista sida, pos. 3.<br>-Enstaka fuktrelaterade missfärgningar finns mot underlagstaket, troligen uppkommit innan takomläggningen men bör hållas under uppsikt för ev förändringar. Inga förhöjda fuktvärden uppmättes vid besiktningen. |

Bild visar mikrobiell påväxt mot underlagstaket.
