Besiktningssprotokoll

Anticimex Försäkringsbesiktning i samarbete med Fastighetsbyrån

Fastighetsbeteckning: Sigyn 4	
Fastighetsadress: Bragegatan 16	
Postnummer: 331 33	Ort: Värnamo

Besiktningdatum: 2025-03-03	Protokollnummer: 68874933
Temperatur: 5 °C	Väderlek: Mulet
Tekniker: Tommy Eriksson	
E-post: tommy.eriksson@anticimex.se	
Kontor: Jönköping	
Närvarande: Husägare

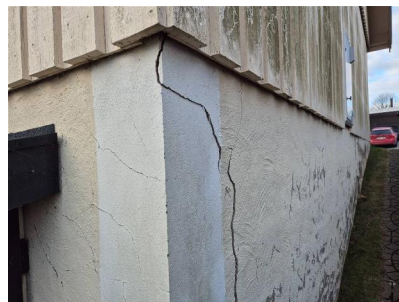
Utvändigt / Sockel

Sprickor/sättning finns i sockel.

Dessa bedöms inte ha lett till bakomliggande skador.

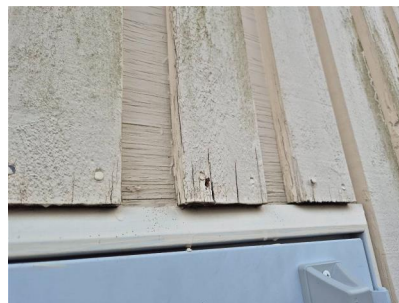
Utvändigt / Fasad

Mindre rötskador finns i fasadpanelen.

Dessa bedöms inte ha lett till bakomliggande skador.

I övrigt är fasaden på norrsidan i behov av målning/underhåll.

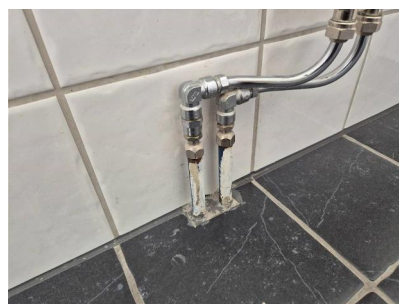
Entréplan / Badrum/Wc

Rör genomföring finns i golv.

Rör genomföringar i golvet medför en ökad risk för att vatten tränger ner i omkringliggande konstruktioner och orsakar fuktskador. Vid uppbyggnaden av utrymmet var detta tillåtet och utförandet anses därför vara fackmässigt utfört. I dagens branschregler är detta inte längre tillåtet.
