Fastighetsuppgifter

Karshult 1:11

Gällingevägen 986

Uppdragsnummer	O27203
Besiktningsdatum	2025-03-07
Besiktningföretag	OBM Besiktning Väst AB
Besiktningförrättare	Markus Grunditz
Närvarande	Säljare
Giltig till och med	2026-03-07

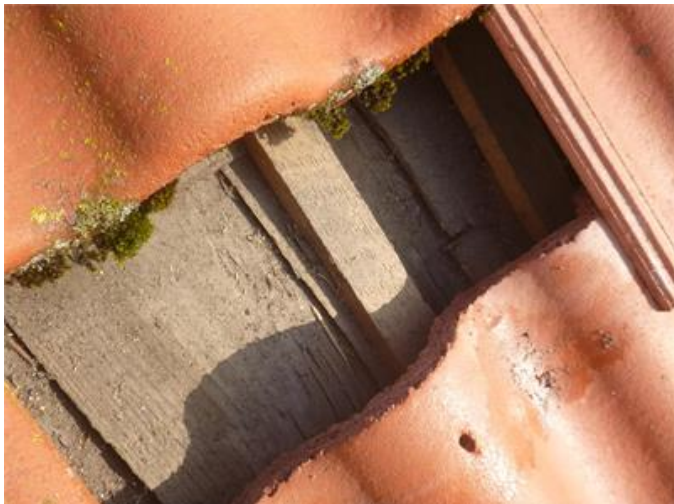
Då delar av underlagstaket består av sticketak finns risk att regn/snö tränger in i skarvar vid ogynnsam väderlek med läckage på vindsutrymmet som följd.

Bilden visar del av underlagstaket som består av sticketak.

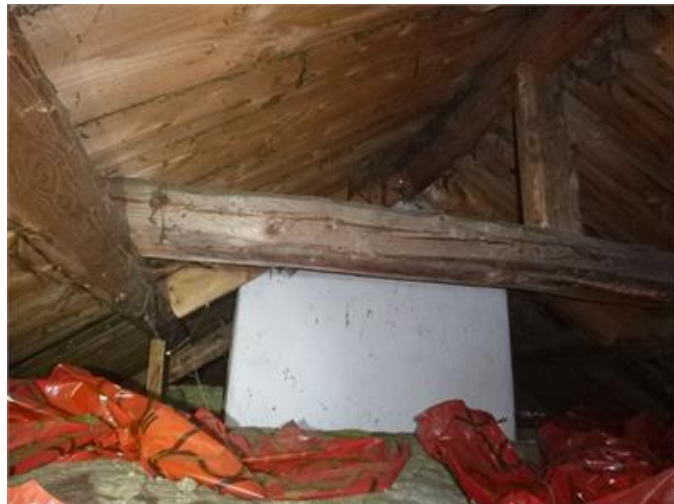
Bilden visar vy av vind.

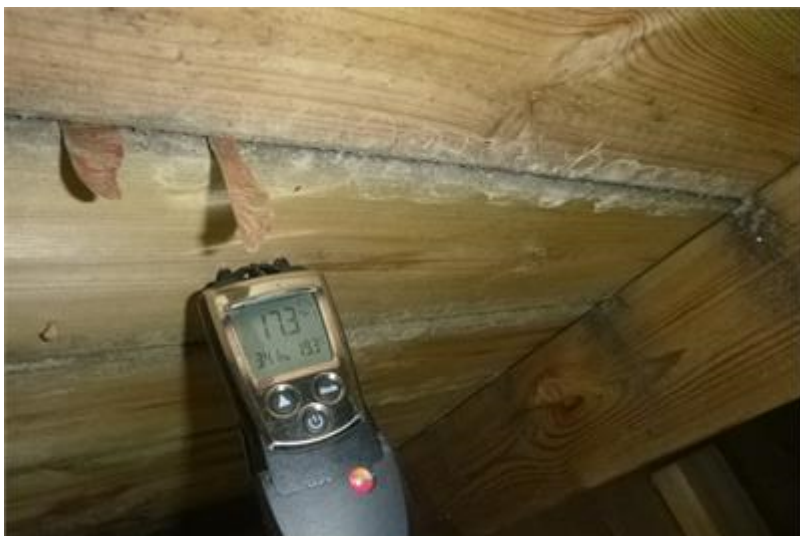
Bilaga 2 för kontroll av valda konstruktioner

Byggnadsdel	Plintgrund.
Konstruktionsdel	Bjälklagets undersida.
Konstruktionsuppbyggnad	Plintar, bjälklag av trä.

Vid kontroll av konstruktion mättes fuktkvoter stickprovsvis i bjälklagets undersida till mellan 17- 18% fuktkvot. Träskyddsbehandlat material förekommer.

Det rekommenderas att denna besiktning kompletteras med en fördjupad undersökning för att utreda orsaken till samt omfattningen av de fuktrelaterade skadorna/bristerna.

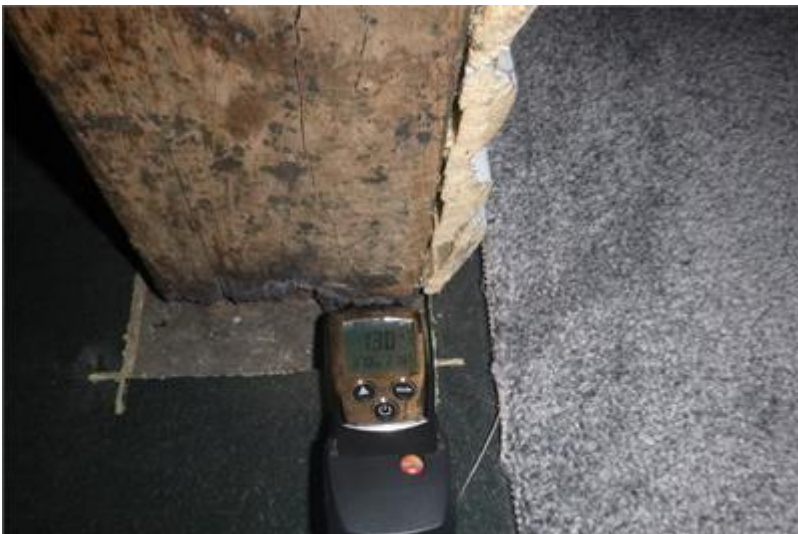
Bilaga 3 för kontroll av valda konstruktioner

Byggnadsdel	Källare.
Konstruktionsdel	Trädetaljer.
Konstruktionsuppbyggnad	Betong/murverk.

Vid kontroll av konstruktion mättes fuktkvoter stickprovsvis i ett par trädetaljer till ca 13% fuktkvot. Rötskador förekommer i trädetaljerna. Puts/färgsläpp noterades i vissa väggar.

Vid kontroll av konstruktion uppmättes fuktkvoter under det kritiska gränsvärdet för mikrobiell tillväxt. Notera att stickprovsmässig undersökning är utförd. För att säkert fastställa konstruktionens uppbyggnad, kondition och fuktstatus måste en mer omfattande undersökning utföras.
