# Besiktningsprotokoll

Anticimex Försäkringsbesiktning i samarbete med Fastighetsbyrån

| Fastighetsbeteckning:<br>Lodjuret 6 | |
| Fastighetsadress:<br>Lostigen 6 | |

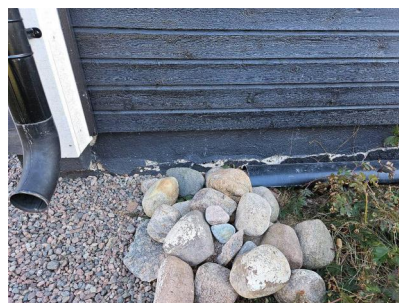
Större sprickor finns i sockel på baksidan för lågdelsbyggnaden.

Detta kan leda till vidare fukt- och frysskador i konstruktionen.

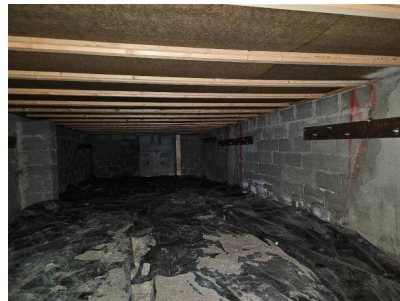
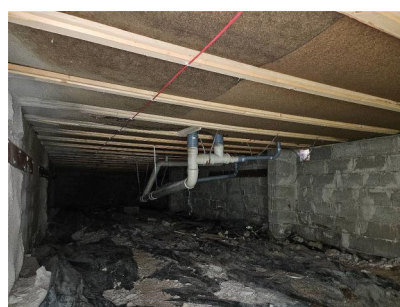
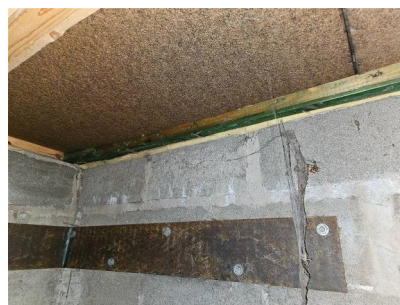
Vid kontroll av konstruktionen i krypgrund uppmättes fuktvärden under kritisk fuktnivå för mikrobiell tillväxt.

Golvbjälklaget ovan den uteluftsventilerade krypgrunden riskerar att drabbas av fuktskador på grund av naturlig fuktpåverkan. Detta kan i sin tur leda till mikrobiella skador (angrepp av mikroorganismer) som kan leda till att mikrobiell lukt sprids till boendemiljön.

Fuktkvoten uppmättes till 14%.

Risk för mikrobiell tillväxt föreligger om fuktkvoten överstiger 17 %.

Det noteras större arbete med förstärkningar i grunden pga sättningar. Det noteras även att ytterväggssyllar är tryckta med kloranisoler, vilket ibland kan avge en kemisk lukt.

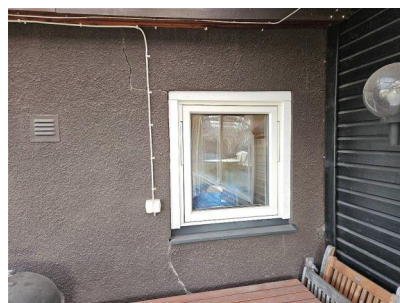
Större sprickor finns i den putsade fasaden på lågdelsbyggnad.

Detta kan leda till vidare fukt- och frysskador i konstruktionen.

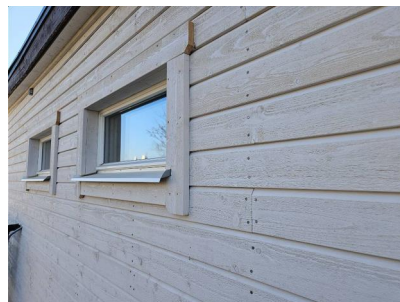
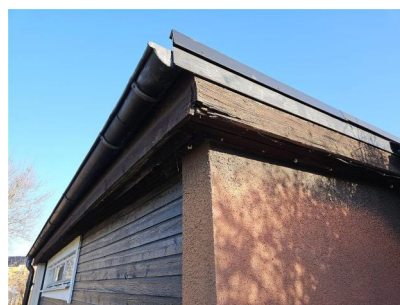
Fasadpanelen är i behov av målning/underhåll.

Ny grundmålad panel på lågdel behöver målas två gånger. Äldre panel på lågdel och hus/gavel har torrsprickor och mindre rötskador.

Fasadbeklädnad och träkonstruktioner där målningsbehov finns riskerar att få fukt- och rötskador på grund av sämre vattenavvisande förmåga. För att öka livslängden på fasadbeklädnaden rekommenderas målning och underhåll. I samband med målning bör även rötskadad panel bytas ut.

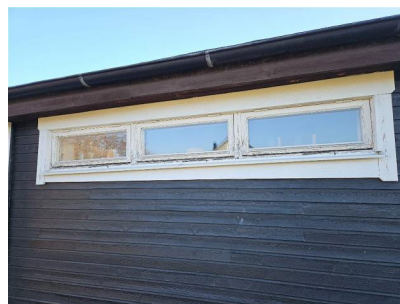
Fönster på baksida lågdel är i behov av målning/underhåll.

Fönsterbågar och fönsterkarmar där målningsbehov finns riskerar att få fukt- och rötskador på grund av sämre vattenavvisande förmåga.

För att öka livslängden på fönster rekommenderas målning och underhåll.

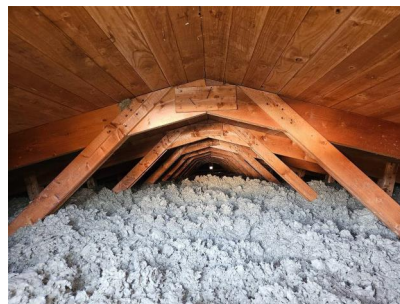
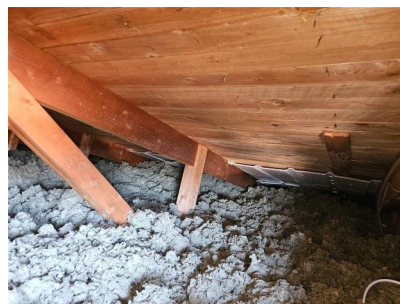
Vindsutrymmet saknar landgångar.

Vindsutrymmet kunde inte besiktas eftersom landgångar saknas.

Inga brister kunde noteras från vindsluckan.

Tilläggsisolering vind utförd år 2008.

Vi rekommenderar en kompletterande besiktning när landgång monterats.

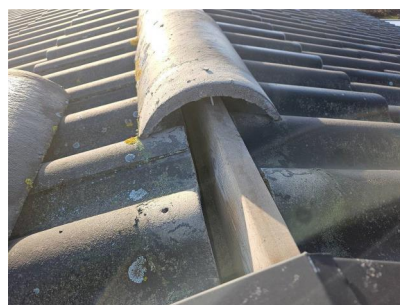
Nockbandstättning saknas undernockpannor på hustak.

Rekommenderas att man monterar detta för att undvika fukt och skräpsamlingar under takpannor.

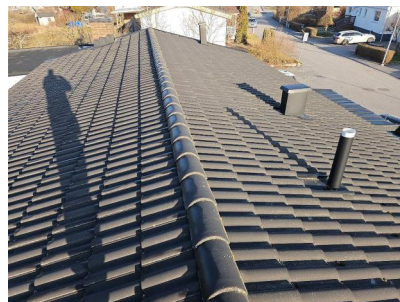
Inget att notera i övrigt.

Tak omlagt med nya betongpannor, läkt och papp år 2010.

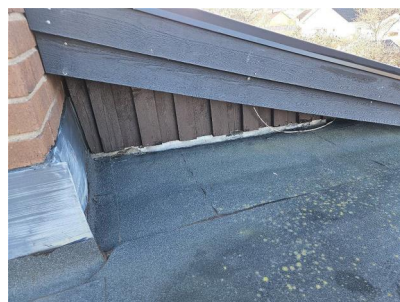
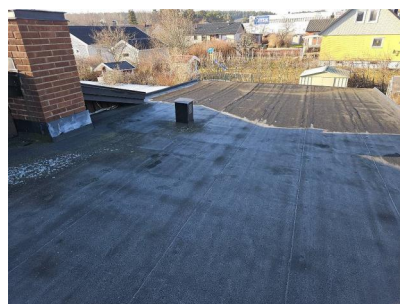
Uppvik takpapp mot husväggen saknas till höger om murstocken. Takpapp avslutad mot en plåtprofil i väggvinkeln med felaktig lutning från husvägg. Förmodligen kommer inte regnvatten åt denna del då takutsläpp finns och skyddar dess delar.

Risk finns ändå vid ogynnsam väderlek att vatten samlas där och skador på underliggande konstruktioner uppstår. Detta om brister/skador finns i takbeklädnaden.

Något svankande lutning på taket ut mot baksida lågtak noteras.

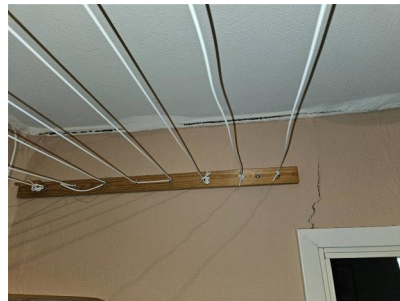
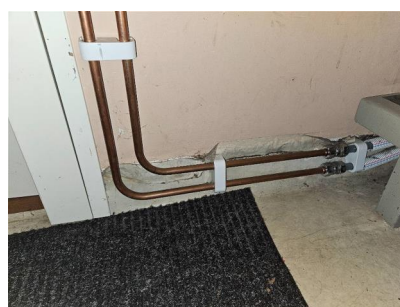
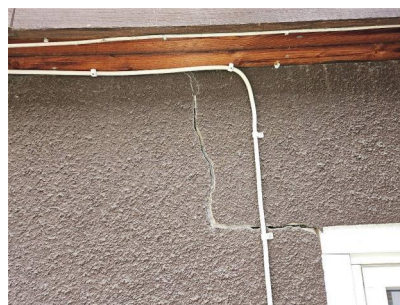
Allmänt i huset finns sprickor i väggar, tak och golvkonstruktioner. Främst gäller detta för lågdelsbyggnaden som är uppbyggd i blå lättbetong.

Pålning i marken är utförd i detta området då sättningar på flertalet fastigheter noterades vid uppbyggnader. Enligt uppgifter ska detta vara utfört på 80-talet, men dokumentation saknas på detta.

Golv är ojämnt/lutar allmänt i huset och i krypprunden noteras förstärkningar mot vidare sättningar. En del golv i huset är åtgärdade på bästa möjliga sätt vid utförda renoveringar. Men flertalet golvtyper har lutningar som avviker från det normala.

Min rekommendation är att dokumentera och mäta de sprickor som finns idag, detta för att kunna se om rörelser kvarstår i byggnaden. Det rekommenderas även att alla dessa sprickor som finns, främst utvändiga byggnad, lagas och tätas så inga fukt/frys-skador uppstår.

Vid osäkerhet kan en byggnadstekniker eller geotekniker kontaktas, bara för att kontrollera fastighetens byggnadsdelar vidare med bättre mätverktyg och expertis.

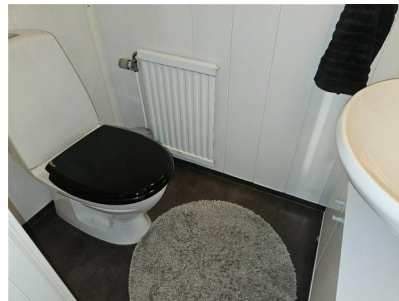
WC-stolen är något lös.

Wc är monterad med silikon mot plastmattan på golv, men vickade lite när man tryckte på den från sidan.

Rekommenderas att wc-stolen monteras om på nytt.

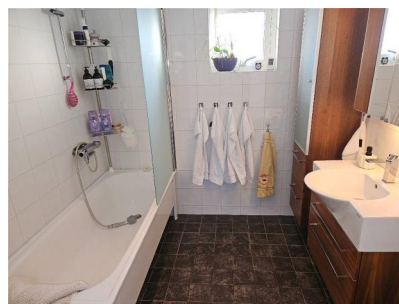
Normala fuktvärden indikerades mot klinker/kakel.

En viss fukt tränger alltid in bakom kakel/klinker via fogarna, detta är helt normalt och innebär inte att tätskiktet/ våtrumsisoleringen under kaklet/klinkern är bristfälligt eller ur funktion.

Utrymmet renoverad år 2011.

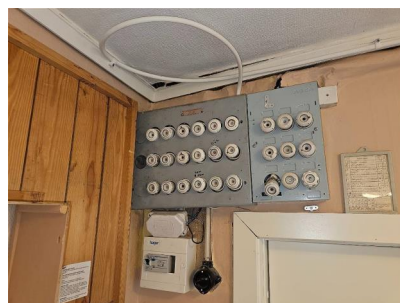
El-centralen i utrymmet har enligt vår bedömning uppenbara brister.

Lös/skadad propp noteras samt kabeldragning och skyddskåpa bristfälliga.

Elinstallationen i utrymmet är en säkerhetsrisk som kan orsaka både personskador och brand. Observera att besiktning av bostadens elsystem inte har ingått i uppdraget.

Kontakta en elektriker för kontroll och åtgärd.

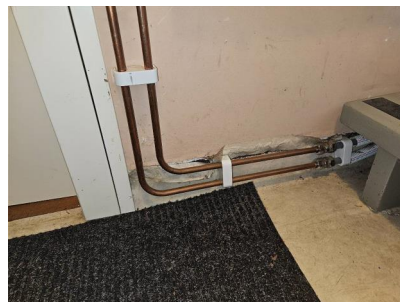
Kyla/luft drar in via sprickor i utrymmet vid golv.

Se notering "Allmänt" gällande sprickor/sättningar av hus.

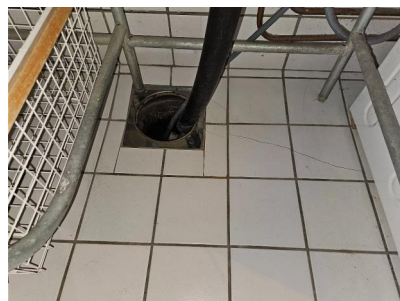
Gjutjärnsbrunnen är rostangripen.

Det finns risk att golvbrunnen rostar sönder med fuktskador som följd.

Sprickor finns i klinkergolv på flertalet ställen i utrymmet. Det går därför inte att garantera tätskiktets funktion under klinkergolv, Skador kan därmed uppstå på underliggande konstruktioner.

Byt golvbrunnen vid framtida renovering samt placera den enligt dagens gällande branschregler. (Golvbrunnen ska vara 20cm från vägg)

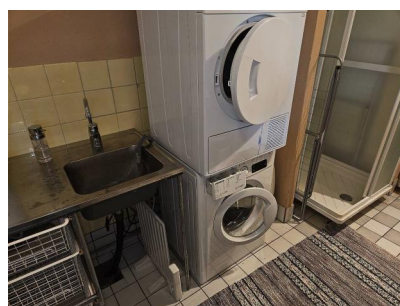
Fuktindikering i utrymmet gav inga förhöjda fuktindikationer.

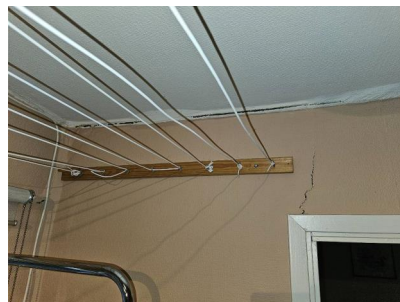
Större sprickor finns i utrymmet på väggar/golv allmänt.

Se notering "Allmänt" gällande sprickor/sättningar av hus.

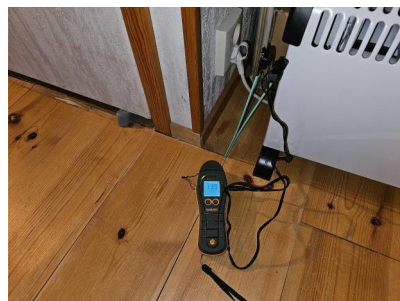
Grundläggningen i utrymmet består av en betongplatta på mark utan underliggande isolering och med ett uppreglat isolerat golv dikt an betongen.

Vid kontroll av konstruktion uppmättes fuktvärden under kritisk nivå för mikrobiell tillväxt.

Fuktkvoten uppmättes till 14 % golvregel mot betongplattan.

Risk för mikrobiell tillväxt föreligger om fuktkvoten överstiger 17 %.

Befintlig golvkonstruktion och golvreglar riskerar att drabbas av fuktskador på grund av naturlig fuktpåverkan. Detta i sin tur kan leda till mikrobiella skador (angrepp av mikroorganismer) som kan resultera i att mikrobiell lukt sprids till boendemiljön. Om regler är tryckimpregnerade kan även en kemisk lukt förekomma.
