# Besiktningssprotokoll

Anticimex Försäkringsbesiktning i samarbete med Fastighetsbyrån

Fastighetsbeteckning: Pelikanen 13	
Fastighetsadress: Bäckalyckevägen 29a	
Postnummer: 553 13	Ort: Jönköping

Besiktningdatum: 2025-03-06	Protokollnummer: 68884503
Temperatur: 5 °C	Väderlek: Halvklart
Tekniker: Tomas Odelrot	
E-post: tomas.odelrot@Anticimex.se	
Kontor: Jönköping	
Närvarande: Fastighetsägare

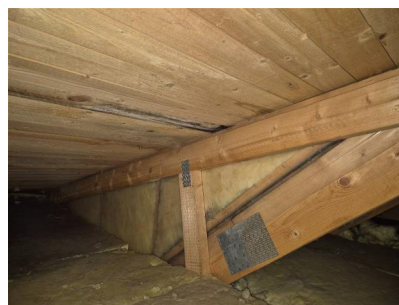
Vid kontroll av vinden uppmättes fuktvärden över kritisk fuktnivå för mikrobiell tillväxt.

Mindre missfärgningar förekommer. En fläck hade förhöjda fuktvärden.

Fuktkvoten uppmättes till 19 %. Riskgränsen är över 17%.

Vi rekommenderar en fördjupad undersökning av tak och vind för att bedöma orsak, omfattning och åtgärd av dessa missfärgningar.

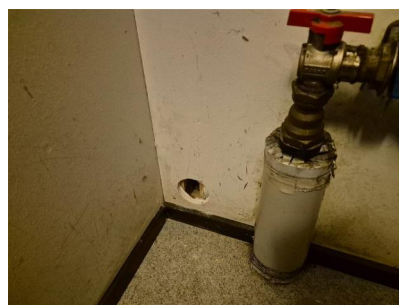
Souterrängkällaren har rum med flytande golv av trä och rum med träreglar i väggar.

Dessa riskerar att drabbas av fuktskador på grund av naturlig fuktpåverkan från mark om bakomliggande/underliggande fuktskydd har brister. Fuktvandring kan ske från marken genom betongen till organiskt material genom så kallad kapillärsugning och diffusion, vilket kan leda till skador med lukt av mikrobiell karaktär.

Vid kontroll av konstruktion uppmättes fuktvärden över kritisk nivå för mikrobiell tillväxt. Samt avvikande lukt i väggen. Provet togs i klädkammaren. Fuktkvoten var 19% i väggregel. Riskgränsen är över 17%.

Utvändigt fuktskydd är äldre.

Eftersom souterrängkällarens utvändiga fuktskydd (daggvattensystem, dräneringssystem samt källarytterväggarnas utvändiga fuktskydd) är äldre, så kan systemet ha nedsatt funktion. Detta ökar risken för invändiga fuktskador i källaren.

Vi rekommenderar en fördjupad undersökning för att bedöma orsak, omfattning och åtgärder av de förhöjda fuktvärdena. Dessa träkonstruktioner bör på sikt ersättas mot fuktsäkra konstruktioner.
