Besiktningssprotokoll

Anticimex Försäkringsbesiktning i samarbete med Fastighetsbyrån

Fastighetsbeteckning: Laxen 18	
Fastighetsadress: Östra Esplanaden 10	
Postnummer: 576 33	Ort: Sävsjö

Besiktningdatum: 2025-03-07	Protokollnummer: 68872207
Temperatur: -1 °C	Väderlek: Klart
Tekniker: Niklas Stockhaus	
E-post: niklas.stockhaus@Anticimex.se	
Kontor: Jönköping	
Närvarande: Fastighetsägare

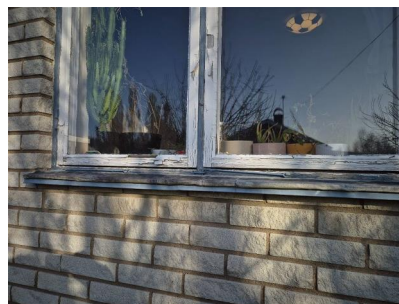
-Kitt- och färgsläpp finns från fönster.
-Fönster är i behov stort underhåll.

Kontakta en fackman som ser över/byter ut de fönster som är i sämre skick. Flera fönster är i behov av målning/underhåll.

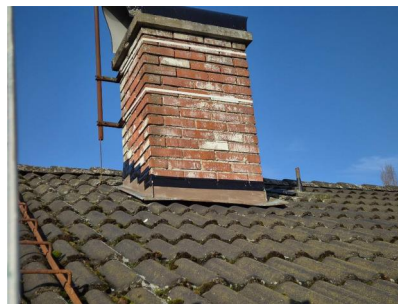
Äldre plåtdetaljer på yttertaket är inte utbytta i samband med takrenoveringen.

Detta kan leda till fuktskador i bakomliggande konstruktioner.

Kontakta en plåtslagare för kontroll och åtgärd.

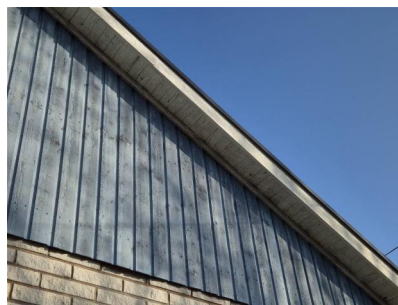
Takfotsinklädnaden är i behov av målning/underhåll.

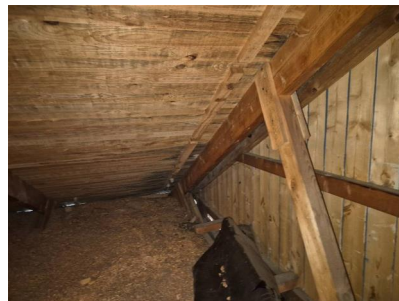
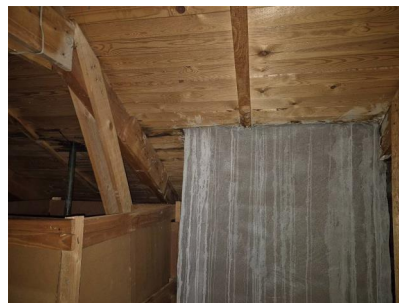
Underlagstaket har troligtvis äldre fuktfläckar.

Noterade fuktfläckar uppstod troligtvis innan takomläggningen.

Vid kontroll av vinden uppmättes fuktvärden under kritisk fuktnivå för mikrobiell tillväxt och en normal lukt upplevdes.

Fuktkvoten i underlagstak/takbjälkar uppmättes till 10-13 %.

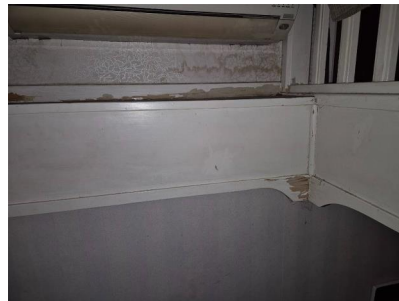
Torra fuktfläckar finns vid luftvärmepump på väggen.
Inga förhöjda fuktindikationer noterades.

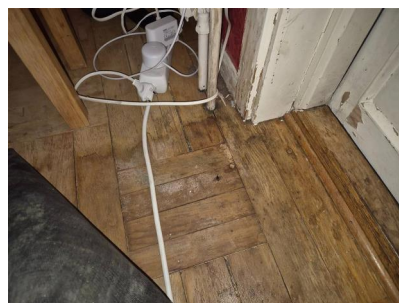
Golvbeläggningen är ojämn efter ett gammalt läckage från element.
Inga förhöjda fuktindikationer noterades.

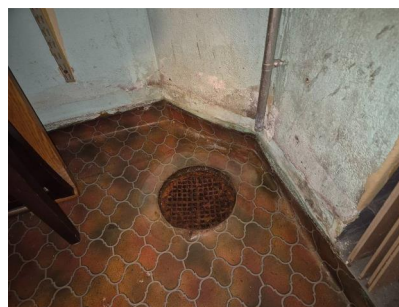
Golvbeläggning har släppt från underlaget vid golvbrunn.

Vi rekommenderar att ni plockar bort mattan från utrymmet.

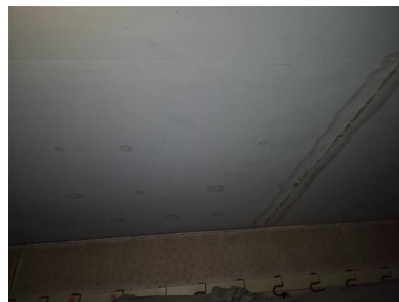
Tecken från tidigare läckage från element i vardagsrummet syns i taket.

Inga förhöjda fuktindikationer noterades.

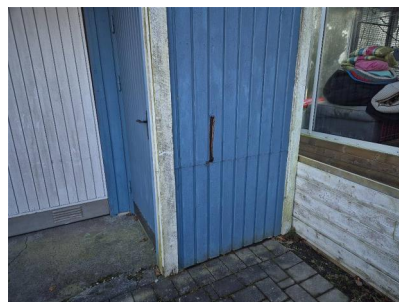
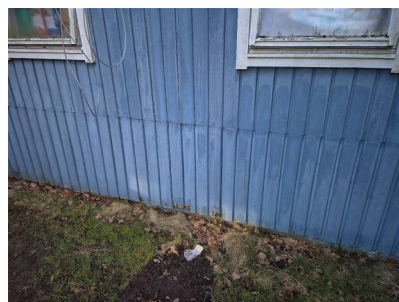
Rötskador finns i fasadpanelen.

Rötskador i fasaden är ett tecken på bristande fuktskydd/hög fuktpåverkan, som även kan leda till fuktrelaterade skador i bakomliggande konstruktioner.

Vi rekommenderar att ni byter ut rötskadade delar av fasaden. Vid osäkerhet kontakta en fackman.

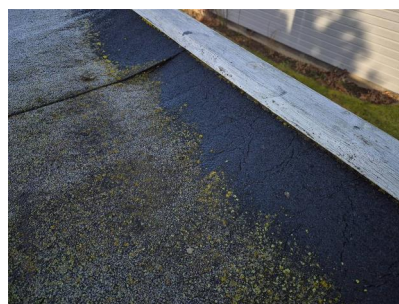
Takpappen har sprickor och är otät i vissa skarvar. Mindre fuktfläckar finns på underlagstaket i garaget.

Otäteter och sprickor på takpappen innebär att fuktskyddet har nedsatt funktion, vilket kan leda till fuktskador i underliggande konstruktioner.

Vi rekommenderar att ni kontaktar en takläggare för en fördjupad undersökning för att bedöma orsak och omfattning.
