# Besiktningsprotokoll

Anticimex Försäkringsbesiktning i samarbete med Fastighetsbyrån

| Fastighetsadress:<br>Bjuråkersvägen 80 | |

| Besiktningsdatum:<br>2025-03-03 | Protokollnummer:<br>68868883 |

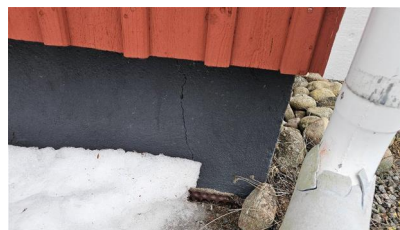
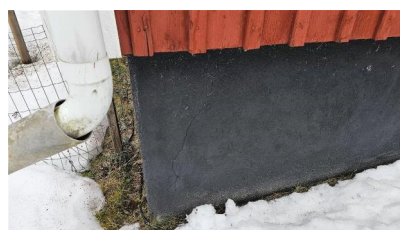
#### Utvändigt / Sockel

Sprickor finns i sockel.

Dessa bedöms inte ha lett till bakomliggande skador.

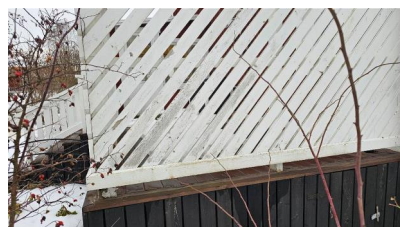
#### Utvändigt / Altan

Altanräcke och träkonstruktioner är i behov av målning/underhåll.

Vi rekommenderar att du utför målning/underhåll av altan.

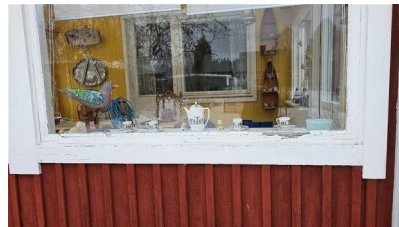
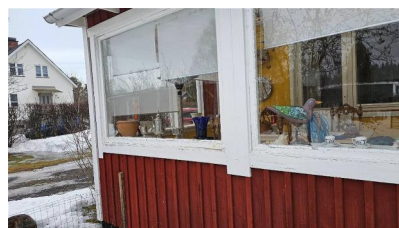
### Utvändigt / Uterum

Fönster är i behov av målning/underhåll.

För att öka livslängden på fönster rekommenderas målning och underhåll.

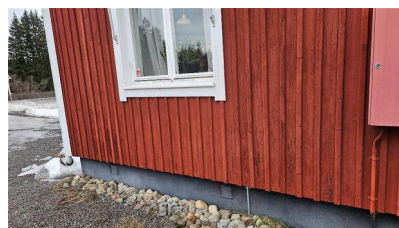
### Utvändigt / Fasad

Delar av fasadpanelen är i behov av målning/underhåll.

För att öka livslängden på fasadbeklädnaden rekommenderas målning och underhåll.

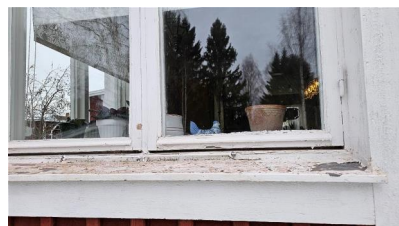
### Utvändigt / Fönster

Ett antal fönster är i behov av målning/underhåll.

För att öka livslängden på fönster rekommenderas målning och underhåll.

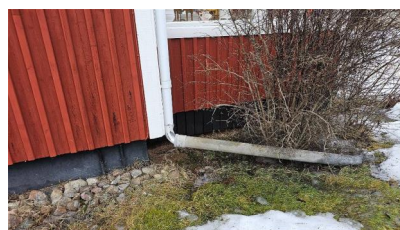
### Utvändigt / Hängrännor / Stuprör

Stuprör är inte anslutet till markledning.

Stuprör som avslutas intill huset (ovan mark) kan medföra en ökad fuktbelastning på grundmur/sockel som i sin tur kan leda till fuktrelaterade skador.

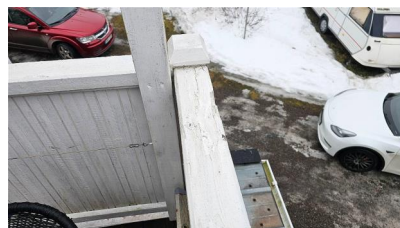
### Utvändigt / Balkong

Balkongräcke är rötskadat.

De upptäckta rötskadorna kan bero på olika saker, exempelvis bristfälligt underhåll och målning. Vilket ökar att risken för att rötskador uppstår.

Vi rekommenderar en fördjupad undersökning för att bedöma orsak och omfattning.

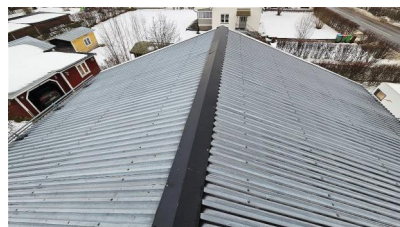
### Utvändigt / Tak

Yttertaket är ett äldre tak.

Tak, plåtdetaljer och underlagspapp har enligt vår bedömning en begränsad livslängd. Eftersom husets taktäckning är äldre har det ett minskat motstånd mot vatteninträngning. Detta i sin tur kan leda till fuktskador på träläkt och vidare ner i underliggande konstruktioner.

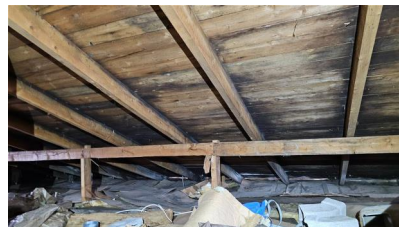
### Utvändigt / Vind

Vid kontroll av vinden har fuktvärden under kritisk fuktnivå för mikrobiell tillväxt uppmätts, dock finns mikrobiell påväxt på underlagstak.

Fuktkvoten i underlagstak/takbjälkar uppmättes till 14 %.

Den upptäckta mikrobiella påväxten på underlagstaket är ett tecken på att vinden har tillförts eller tillförs fukt inifrån bostaden. Observera att besiktning av bostadens ventilationssystem inte har ingått i uppdraget.

För att komma tillrätta med detta kan fukttillförseln inifrån bostaden behöva minskas. Det kan göras genom att ventilationen i bostaden förbättras samt att eventuella otätheter i vindsbjälklaget (tak-/väggvinklar, taklucka med mera) tätas. Läs Anticimex faktablad om oppvärmda vindsutrymmen för tips och råd.

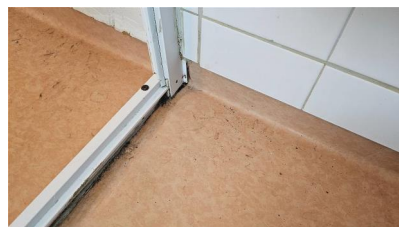
### Entréplan / Dusch/Toalett

Fuktindikering i utrymmet gav förhöjda fuktindikationer vid insidan av duschvägg.

Vi rekommenderar en fördjupad undersökning för att bedöma orsak och omfattning.

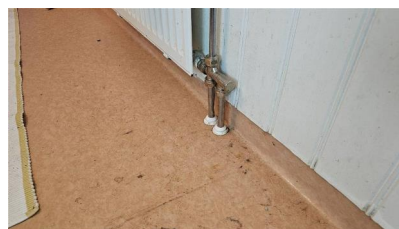
Våtutrymmet har äldre yt-/tätskikt.  
Rör genomföringar finns i golvet.

Eftersom funktionen, som innebär att ytskiktet/tätskiktet ska vara vattentätt, kan vara nedsatt finns en ökad risk att vatten tränger igenom ytskiktet/tätskiktet med vattenskador i omkringliggande konstruktioner som följd.

Rör genomföringar i golvet medför en ökad risk för att vatten tränger ner i omkringliggande konstruktioner och orsakar fuktskador. Vid uppbyggnaden av utrymmet var detta tillåtet och utförandet anses därför vara fackmässigt utfört. I dagens branschregler är detta inte längre tillåtet.

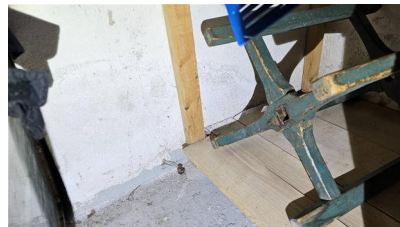
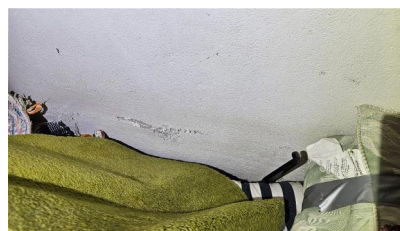
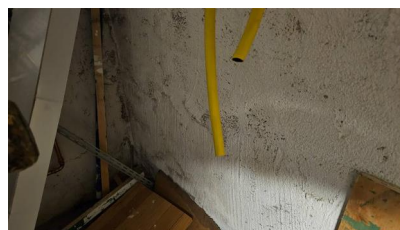
### Källarplan / Allmänt

Utvändigt fuktskydd är äldre.  
Det finns puts/färgsläpp på delar av källarväggar.

Eftersom källarens utvändiga fuktskydd (dagvattenssystem, dräneringssystem samt källarytterväggarnas utvändiga fuktskydd) är äldre, så kan systemet ha nedsatt funktion. Detta ökar risken för invändiga fuktskador i källaren.

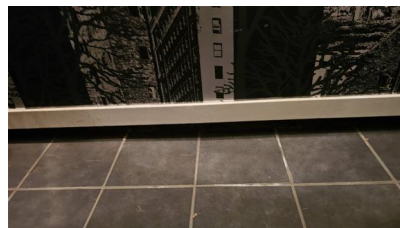
### Källarplan / Allrum

Vid kontroll av konstruktion uppmättes fuktvärden under kritisk nivå för mikrobiell tillväxt och normal lukt upplevdes.

Källargrundmurar med påreglade isolerade ytterväggar.  
Fuktkvoten uppmättes till 13 %, och en normal lukt kunde kännas i golv/vägg vinkel.

Befintlig påreglad vägg och eventuella väggsyllar riskerar att drabbas av fuktskador på grund av naturlig fuktpåverkan. Detta i sin tur kan leda till mikrobiella skador (angrepp av mikroorganismer) som kan resultera i att mikrobiell lukt sprids till boendemiljön. Om reglar/syllar är tryckimpregnerade kan även en kemisk lukt förekomma.
