Besiktningensprotokoll

Anticimex Försäkringsbesiktning i samarbete med Fastighetsbyrån

Fastighetsbeteckning: Attarp 2:464	
Fastighetsadress: Aspåsgatan 20	
Postnummer: 564 33	Ort: Bankeryd

Besiktningdatum: 2021-09-03	Protokollnummer: 66360956
Temperatur: 15°C	Väderlek: Sol
Tekniker: Mats Josefsson	
E-post: mats.josefsson@anticimex.se	
Kontor: Jönköping	
Övriga närvarande: Fastighetsägare

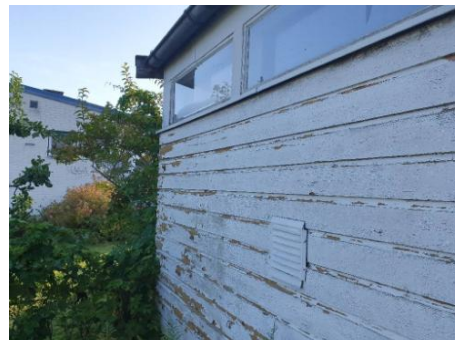
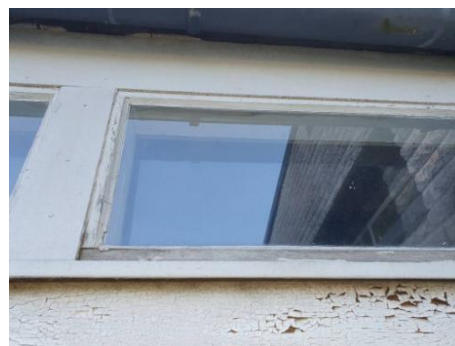
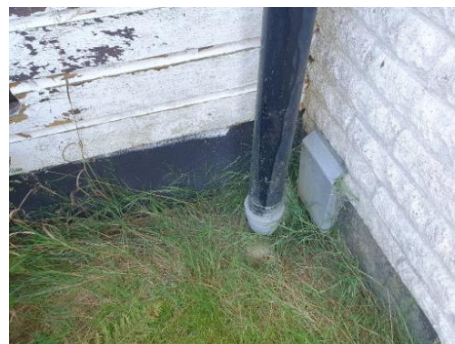
Utvändigt / Garage utvändigt

Fasadpanel, träytor samt fönster och garageport har ett underhållsbehov.

Lövsilar saknas, se information stuprör utvändigt.

Då dessa delar har ett eftersatt underhåll, finns risk för att dessa drabbas av rötskador.

Översyn rekommenderas av dessa delar.

Vid renovering skall delar som har begynnande rötskador bytas ut innan målning.

Rekommendation är att kontakta en fackman för åtgärd och kostnadsförslag.

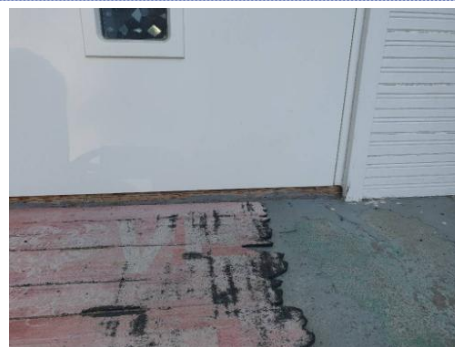
Utvändigt / Dörrar

Tröskelbleck saknas under dörr.

Avsaknad av tröskelbleck medför att det finns risk för att vatten kan rinna in och orsaka fuktskador på tröskel och/eller i kringliggande vägg och bjälklag.

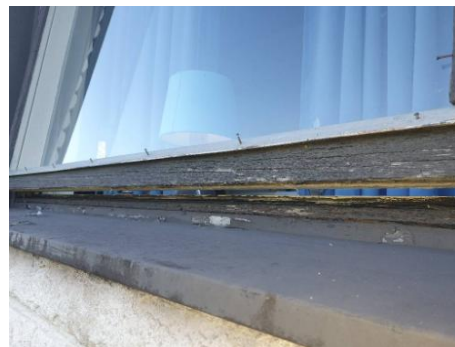
Utvändigt / Fönster

Fönster är i behov av målning/underhåll.

Fönsterbågar och fönsterkarmar där målningsbehov finns riskerar att få fukt- och rötskador på grund av sämre vattenavvisande förmåga.

För att öka livslängden på fönster rekommenderas målning och underhåll.

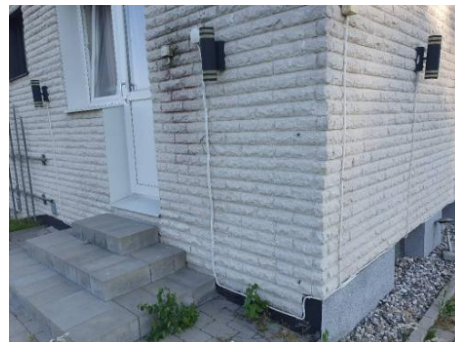
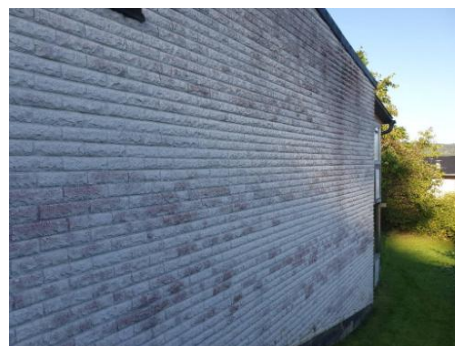
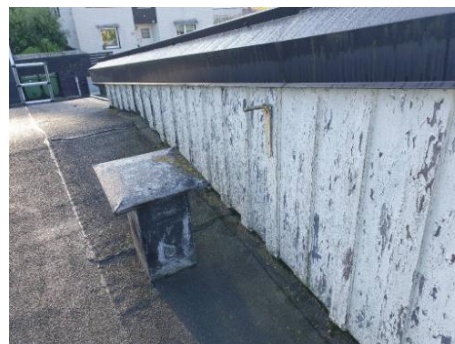
Utvändigt / Fasad

Mindre sprickor finns i fasaden samt en del missfärgningar förekommer.

Fasadpanelen på huset vid garaget har ett underhållsbehov.

Dessa bedöms inte ha lett till bakomliggande skador.

Innan målning av fasadpanelen kan denna vara bra att se över, skulle begynnande rötskador förekomma skall dessa bytas innan ommålning.

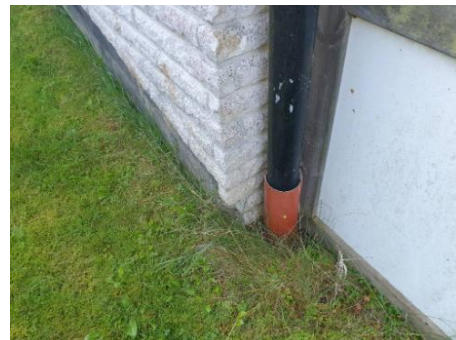
Utvändigt / Hängrännor / Stuprör

Lövsilar finns inte.

När det saknas lövsilar så finns det risk att det blir stopp i dagvattenledningen.

För att hindra stopp i dagvattenledningar rekommenderas komplettering av lövsilar.

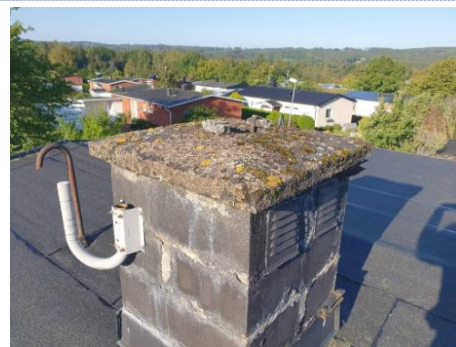
Utvändigt / Tak

Skorstenen saknar väderskydd.

Väderskydd kan monteras för att skydda mot nederbörd som annars kan orsaka fuktskador och frostsprängning i skorstenen/ murstocken.

Vi rekommenderar att du kontaktar en fackman för en fördjupad undersökning för att ta reda på hur och om ett väderskydd ska monteras.

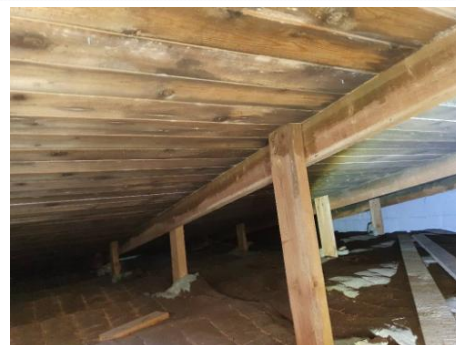
Vind

Vid kontroll av vinden har fuktvärden under kritisk fuktnivå för mikrobiell tillväxt uppmätts, dock finns mikrobiell påväxt på underlagstak.

Det finns risk för mikrobiell påväxt om den relativa fuktigheten (RF) i den omgivande luften är över 75 %. I furuvirke motsvarar det en fuktkvot (FK) på 17 %. Fuktkvoten i underlagstak/takbjälkar uppmättes till 14 %. Den upptäckta mikrobiella påväxten på underlagstaket är ett tecken på att vinden har tillfört eller tillför fukt inifrån bostaden. Observera att besiktning av bostadens ventilationssystem inte har ingått i uppdraget.

För att komma tillrätta med detta kan fukttillförseln inifrån bostaden behöva minskas. Det kan göras genom att ventilationen i bostaden förbättras samt att eventuella otätheter i vindsbjälklaget (tak-/väggvinklar, taklucka med mera) tätas. Läs Anticimex faktablad om uppvärmda vindsutrymmen för tips och råd.

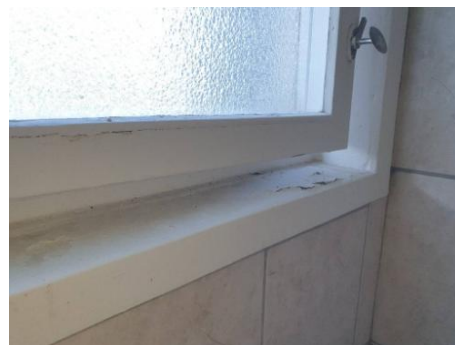
Entréplan / Badrum/wc

Golvbrunnen är inte utbytt i samband med renovering. Utrymmet bedöms vara av äldre datum.

Risk finns att det nya tätskiktet inte har kunnat anslutas till golvbrunnen på ett riktigt sätt, vilket kan leda till fuktskador i omkringliggande konstruktioner.

Fönster är olämpligt placerat.

Fönstrets placering i våtutrymmet utgör en risk för fuktskador i fönster- och väggkonstruktionen.

Utrymmet bedöms ha ett behov av renovering. vid renovering av utrymmet skall gällande branschregler följas.

För att minska risken för fuktskador på fönster och väggkonstruktion rekommenderas att man skyddar fönstret mot vattenbegjutning.

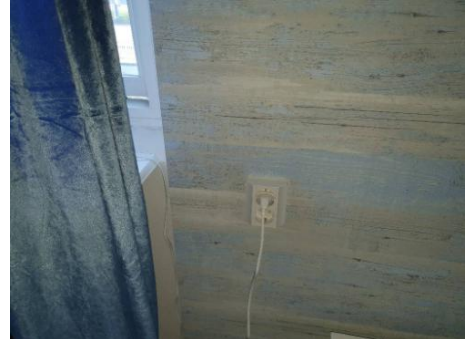
Entréplan / Kök

Funktionskontroll av jordade eluttag.

Vid stickprovskontroll av det jordade eluttaget till höger om fönster noterades felkoppling.

Övriga eluttag i utrymmet var ok.

Vi rekommenderar att du kontaktar en elektriker för en fördjupad undersökning för att bedöma orsak och omfattning.
